INSTALACIONES METALÚRGICAS CONTEMPORÁNEAS EN LA SIERRA DEL CABO DE GATA (ALMERÍA)

Francisco Hernández Ortiz

RESUMEN

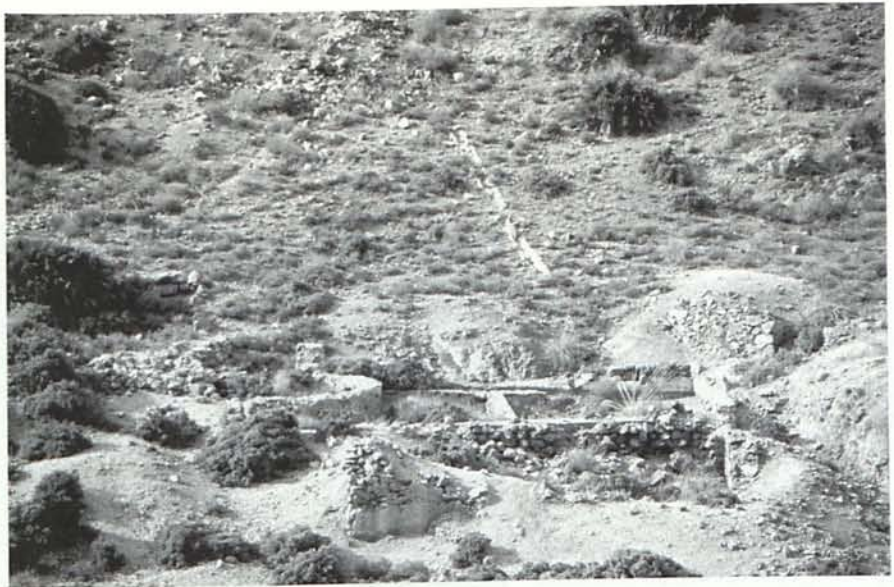
Figura 2. Balsas utilizadas en el proceso de tratamiento.

Actualmente no existe documentación específica conocida sobre esta instalación metalúrgica ubicada en el paraje del Rincón de Martos, pero aun se pueden ver los pocos restos que quedan de ella sobre el terreno, los cuales se limitan a un tiro de una chimenea, unos pequeños hornos, diferentes balsas y algunas acequias para conducir los líquidos del proceso.

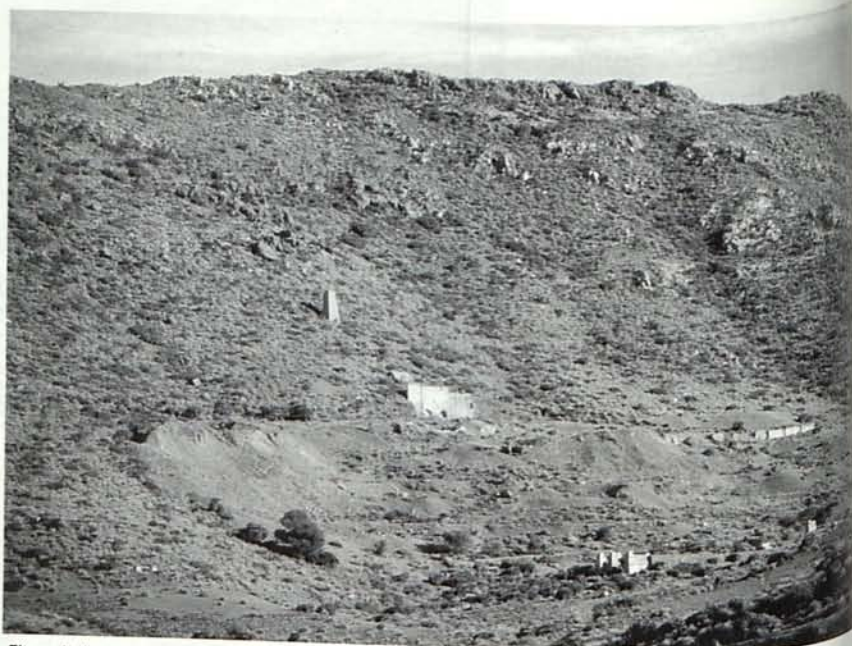
Figura 5. Los restos de la instalación y sus escombreras (re-explotadas a mediados del siglo XX).

Las escombreras de esta instalación fueron re-explotadas a mediados del siglo XX, mediante la utilización de un cable aéreo que llevaba el material de las citadas escombreras hasta el Rincón de Martos, para ser tratados por flotación (Hernández Ortiz, 2005b).

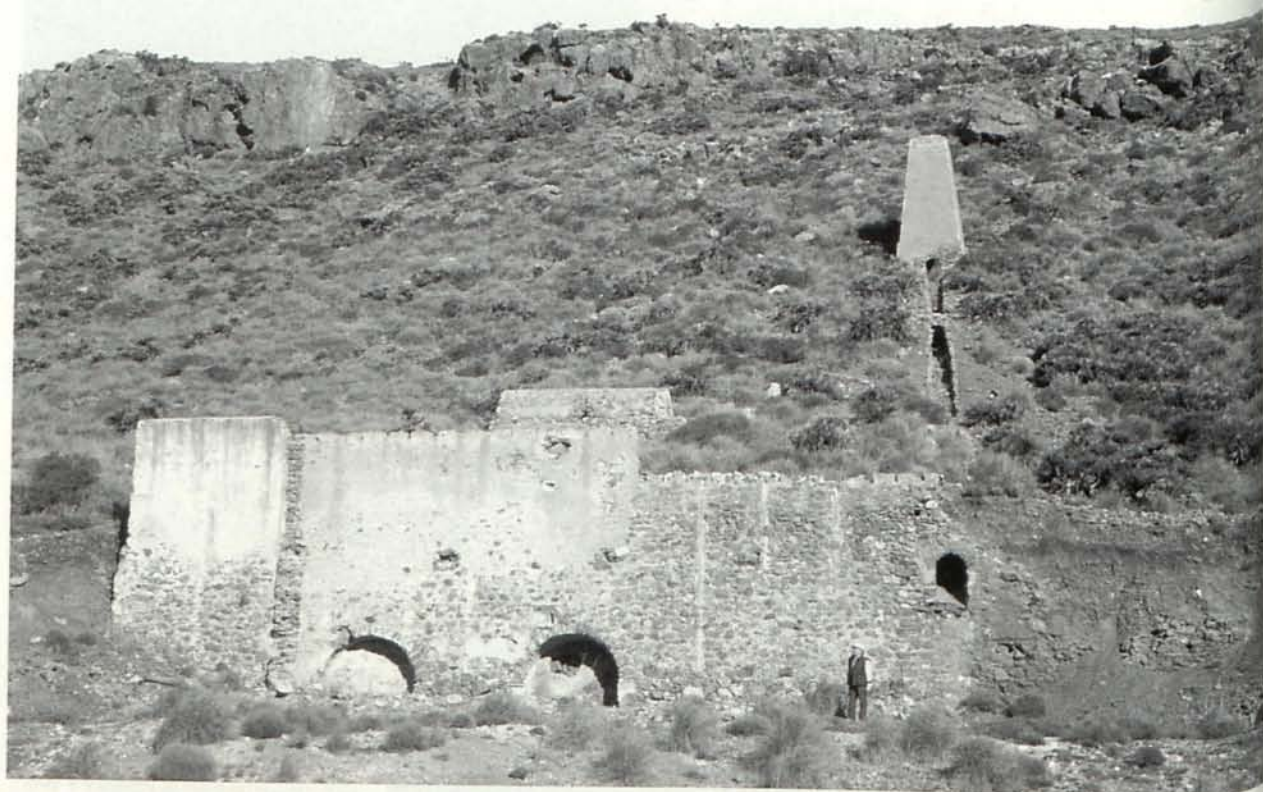
Figura 6. Hoy en día solo sobreviven una chimenea a favor de la pendiente y una pequeña parte del edificio principal.

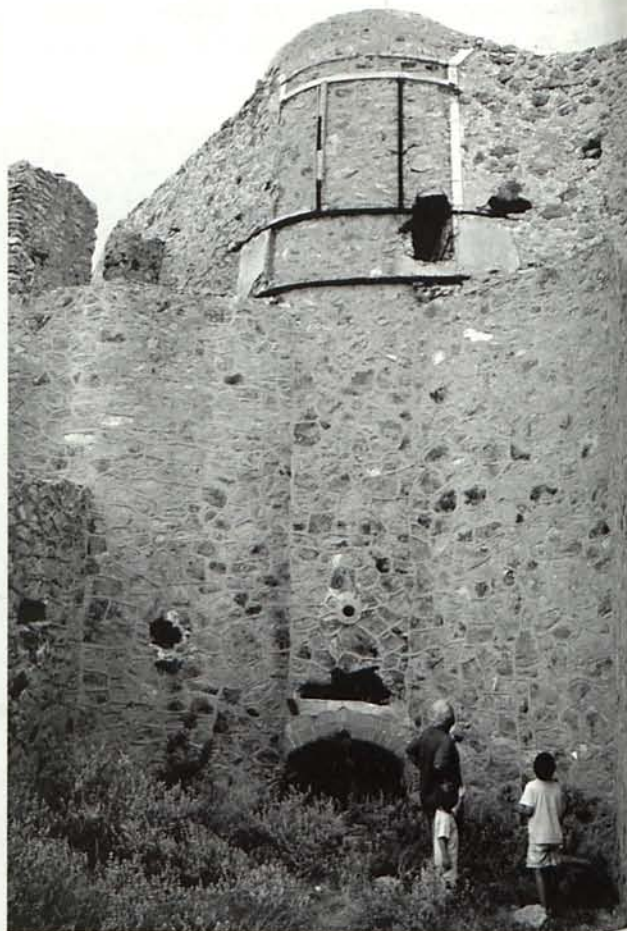
Figura 10. Horno de cuba en donde, al parecer, se caldeaba el mineral antes de su trituración.

Esta planta metalúrgica hizo crear grandes expectativas para la minería local del oro, pero surgió un grave imprevisto para el proceso. Al parecer, el caldeo de los cuarzos originaba la aparición de cenizas y residuos que dificultaban la posterior amalgamación completa del oro, y por lo tanto el incorrecto funcionamiento del método de tratamiento (Estadística Minera y Metalúrgica de España, 1925).

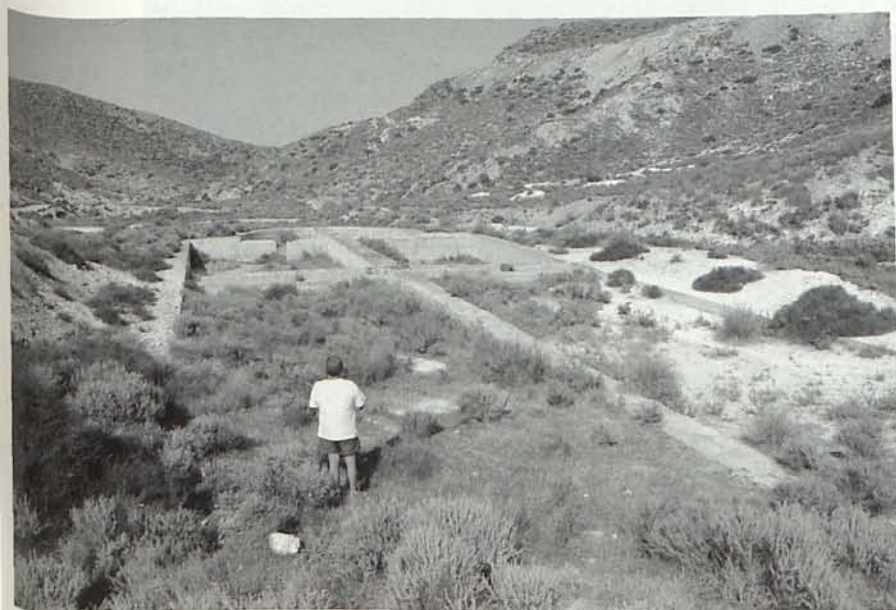
Figura 13. Balsas del sistema hidráulico que abastecía las necesidades de los trabajos.

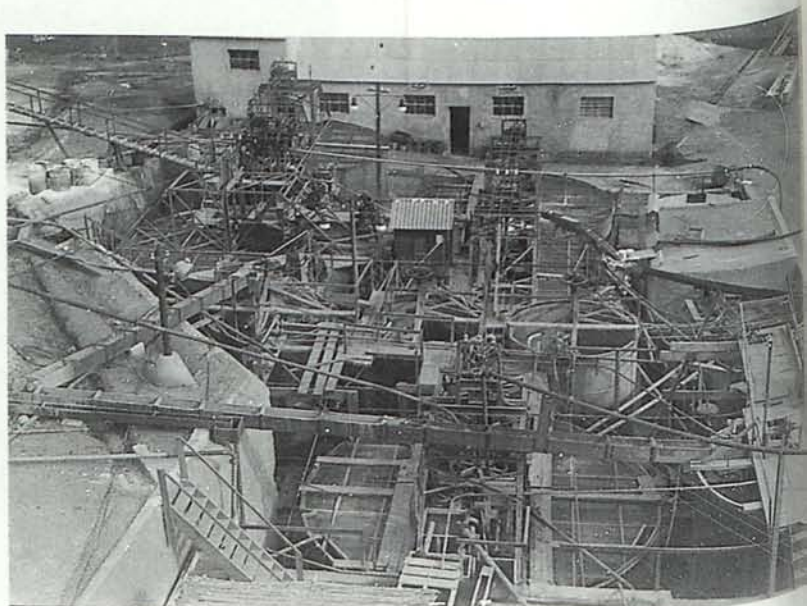
Figura 14. Zona de agitación y de lavado contracorriente (Morales López, 1936).

En lo que respecta al tratamiento por vía húmeda, el primer paso era aumentar la densidad de la pulpa obtenida en la molienda, utilizando unos tanques espesadores. Luego se enviaba a los tanques agitadores y finalmente a cuatro tanques lavadores situados a distintas

alturas y que funcionan por decantación en un lavado contracorriente (Rubio de la Torre, 1935; Morales López, 1936; Hernández Ortiz, 2002, pág. 140-154).

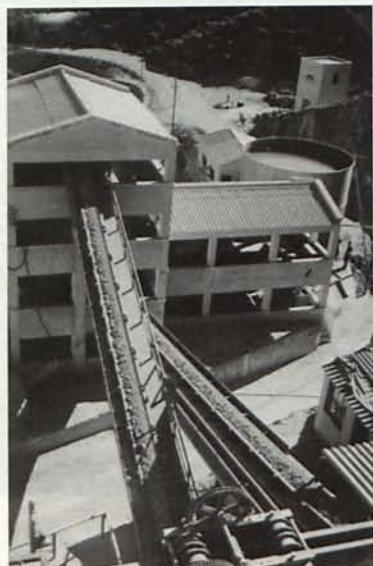
Figura 20. Casa de cribas (Fernández Espinar, 1958).

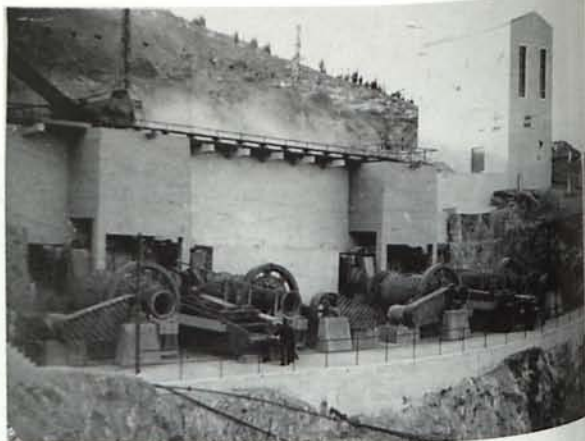
Figura 21. Zona de molienda en húmedo (Fernández Espinar, 1958).

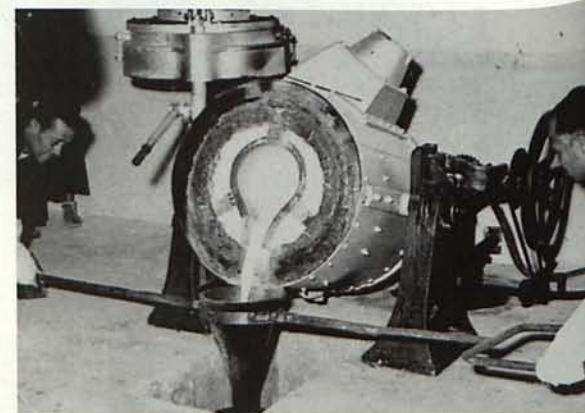
Figura 24. Proceso de fundición de un lingote de oro (Fernández Espinar, 1958).

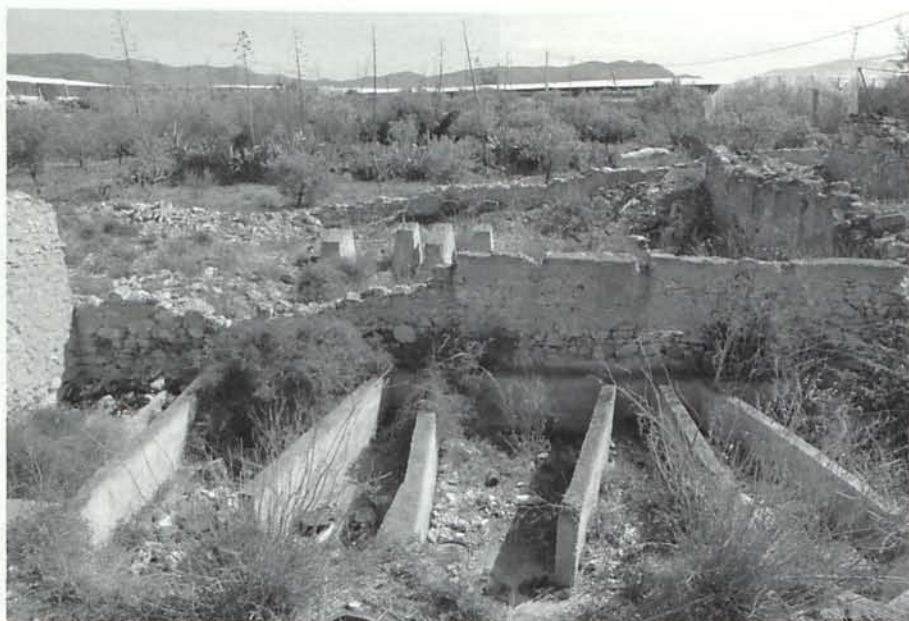
Figura 25. Bancadas y canales de la instalación.

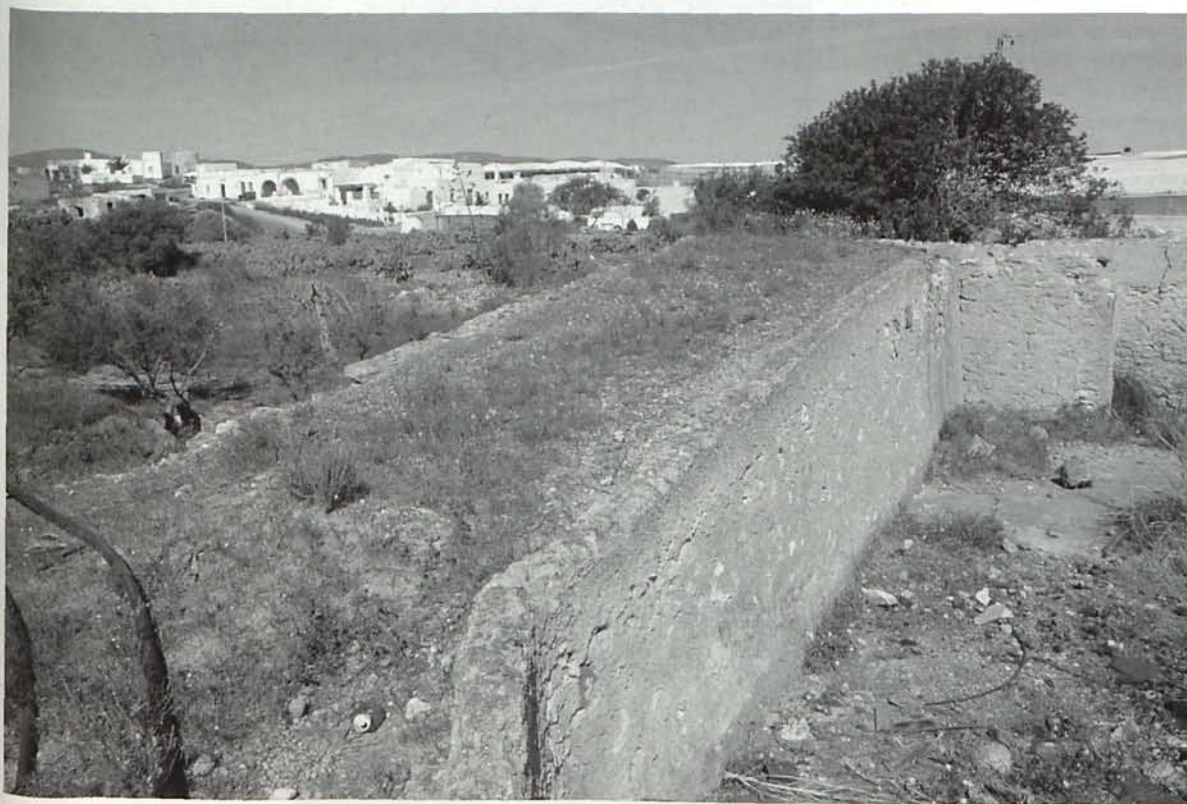
Figura 26. Rampa para recepcionar el mineral y comenzar el proceso metalúrgico.

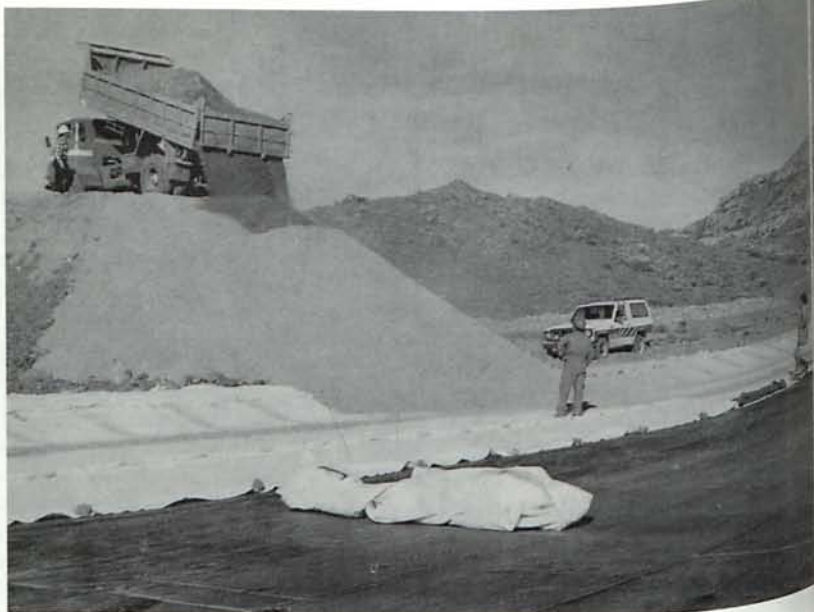
Figura 27. Proceso de creación de una pila de mineral para lixiviar (ITGE, 1991).

La propietaria de las minas y de la instalación aurífera de lixiviación en pilas, será una empresa minera multinacional, a través de su filial St. Joe. La aventura finaliza bruscamente en el año 1990 (ITGE, 1991; Hernández Ortiz, 2002, págs. 220-226).

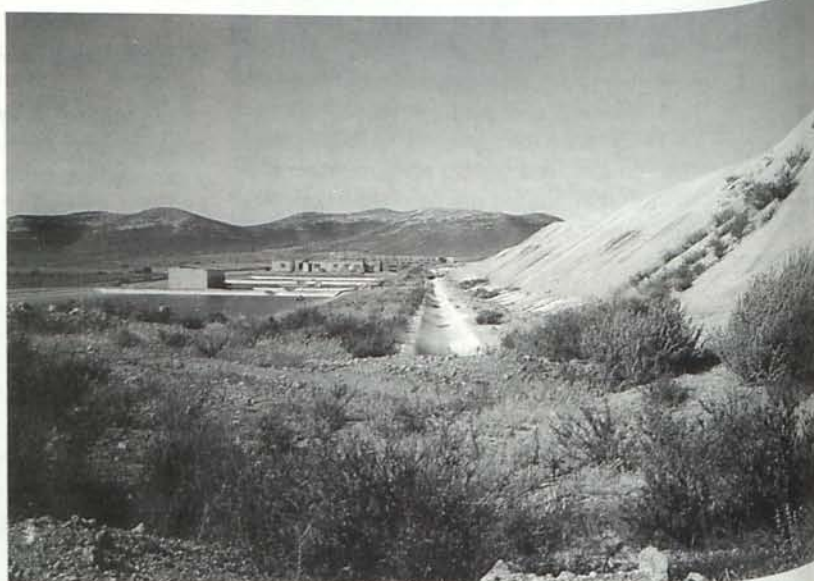
Figura 28. Canal que recogía el líquido enriquecido en oro.
