# INTERVENCIÓN ARQUEOLÓGICA PREVENTIVA EN EL SOLAR SITO EN CALLE LUCERO 10-12, ALMERÍA 2004

MIGUEL ÁNGEL GÓMEZ QUINTANA

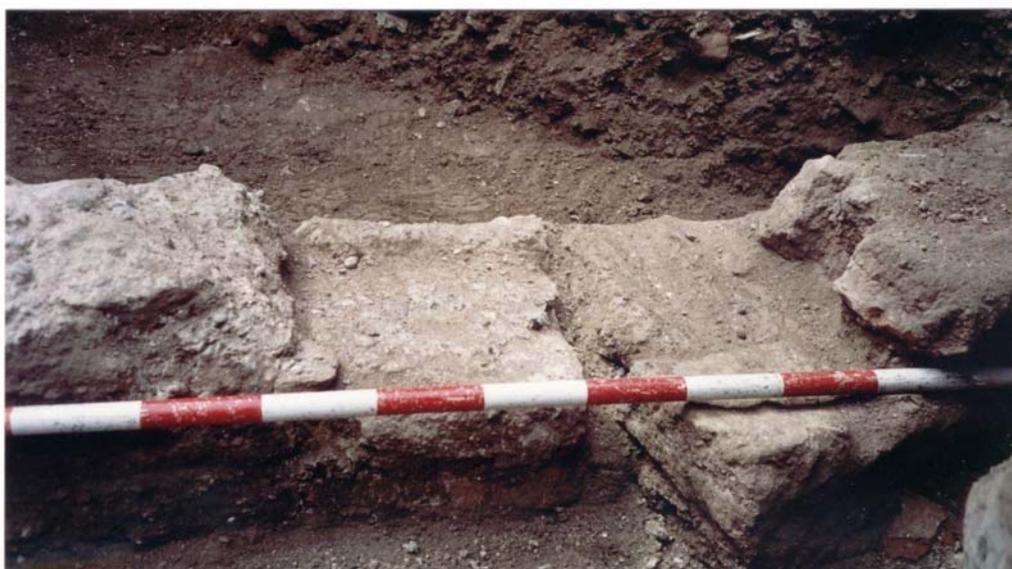
Lámina I. Puerta PT102.

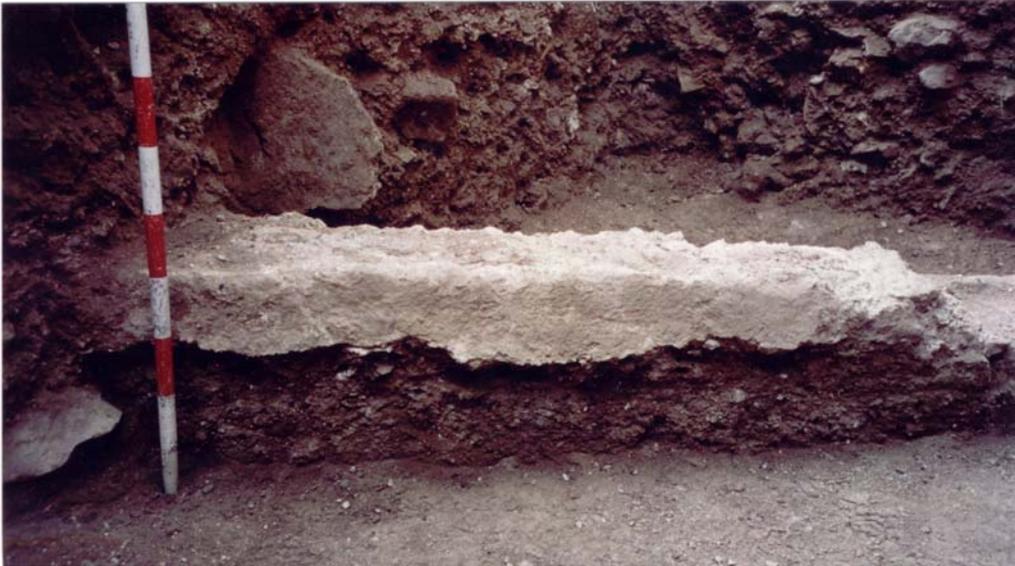
Lámina II. Muro MR107.

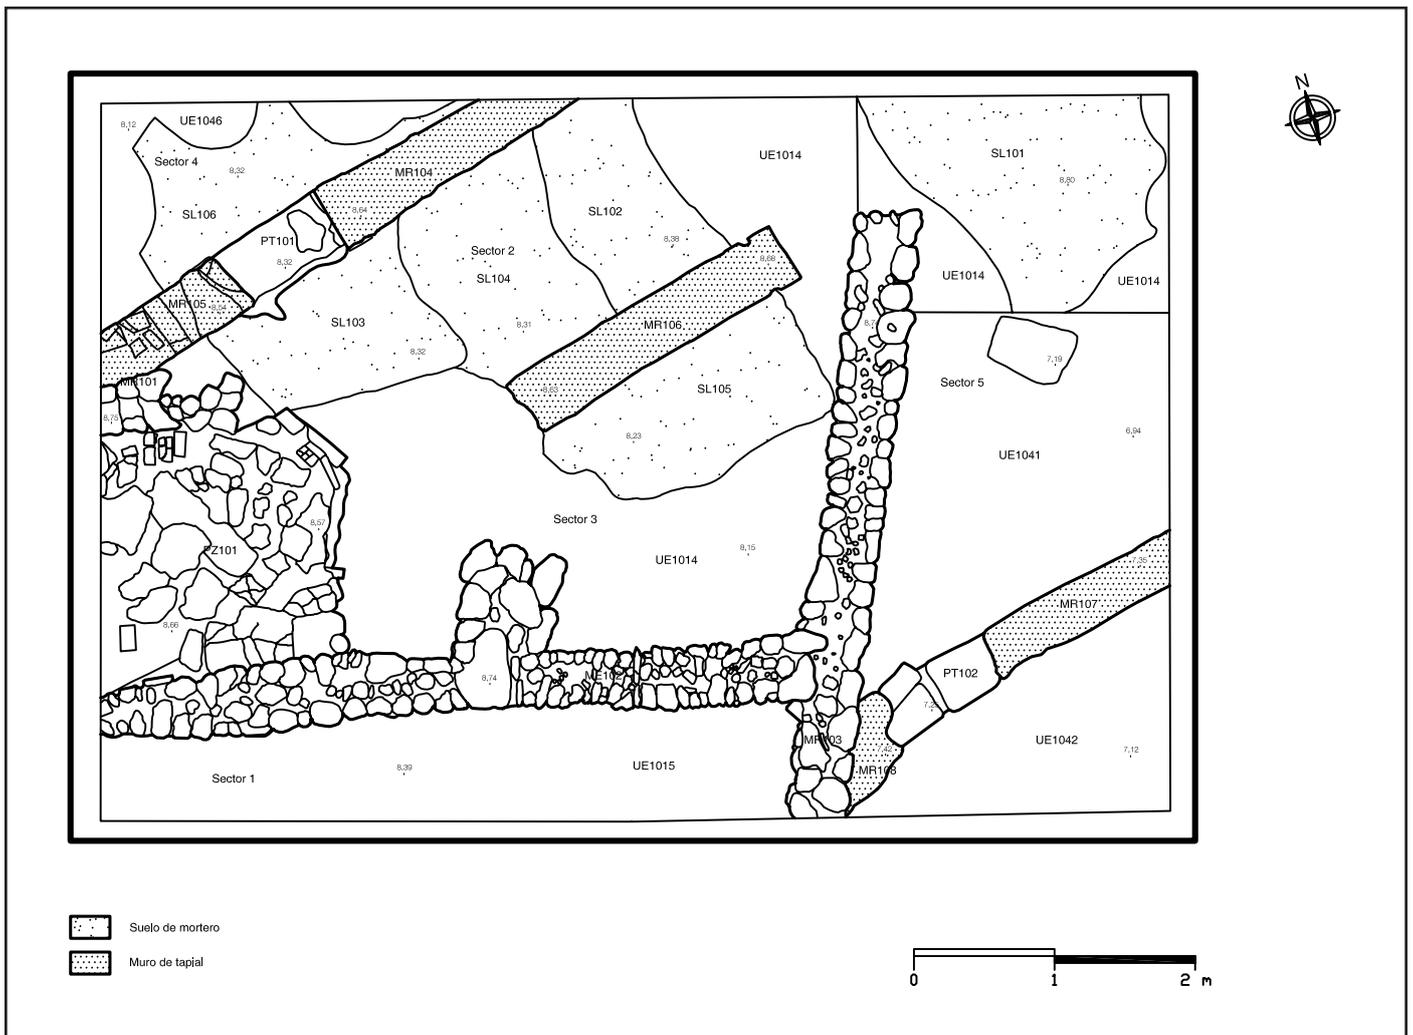
Figura 2. Planta final.

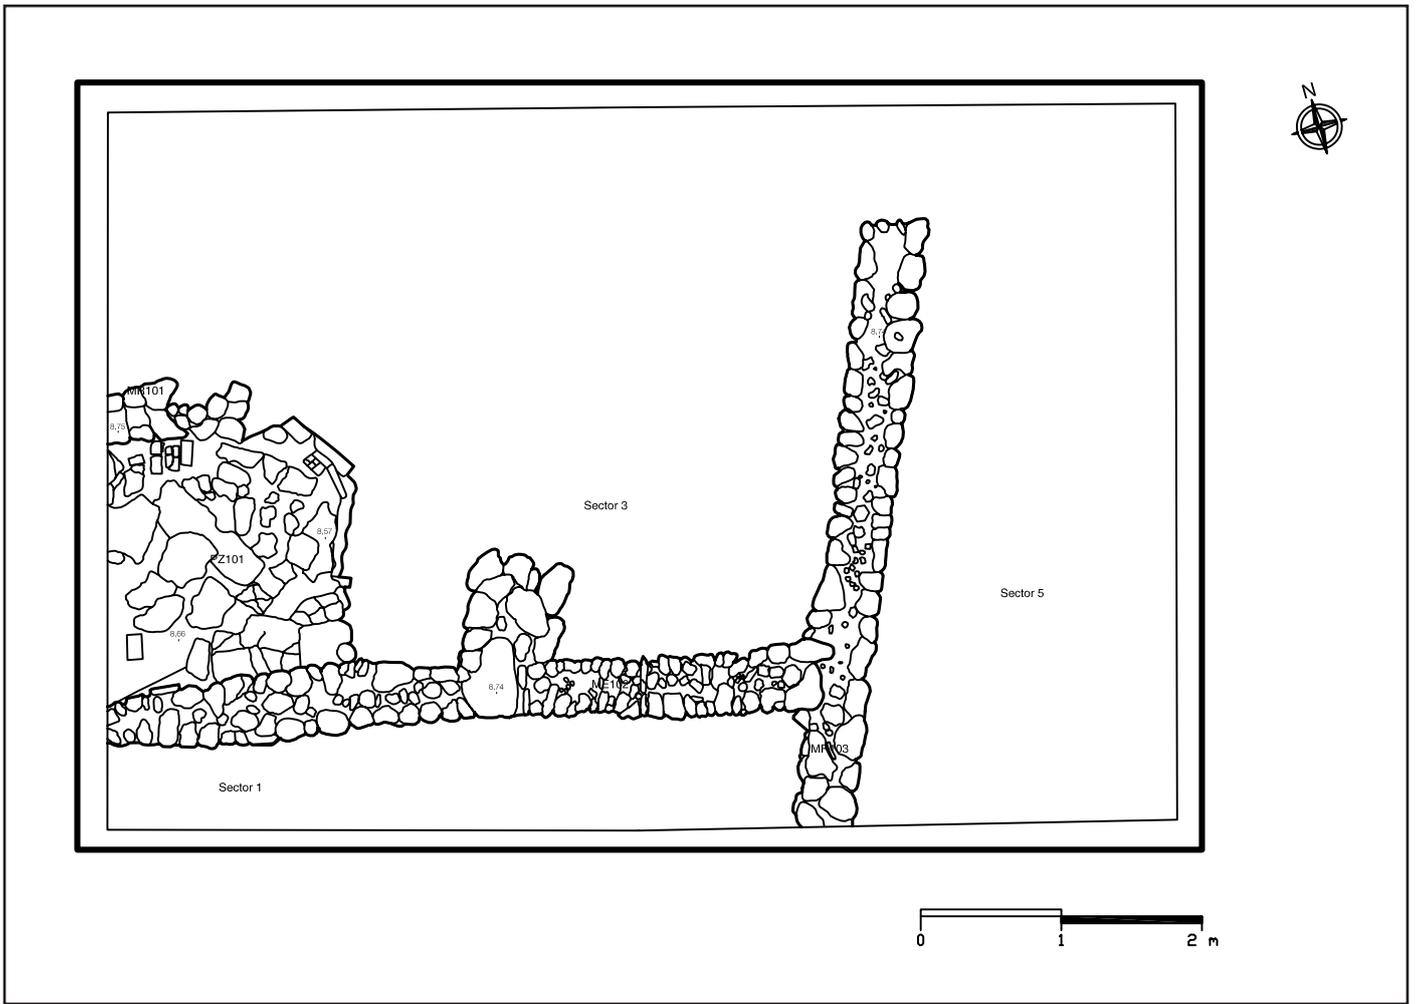
Figura 3. Planta fase III.

Fase III, cuyos restos se datarían entre finales del s. XIX y principios del s. XX, en vista del examen de la cerámica aparecida en los niveles asociados a estas estructuras. Entre estas piezas se sitúan manufacturas típicas nifeñas así como restos de loza y vidriados típicos. Las estructuras pertenecientes a esta fase se conservan a nivel de cimentación, hallándose arrasadas por las actividades de demolición de que ha sido objeto este solar. Concretamente se conserva los restos de un patio en el cual se encuentra una tajea que da a un pozo ciego (UE 1009).

De forma paralela, partiendo de este patio se extienden hacia estos dos muros de piedra (UEs 1010 y 1011) apoyándose éste último sobre otro lienzo que sigue una dirección Norte-Sur.

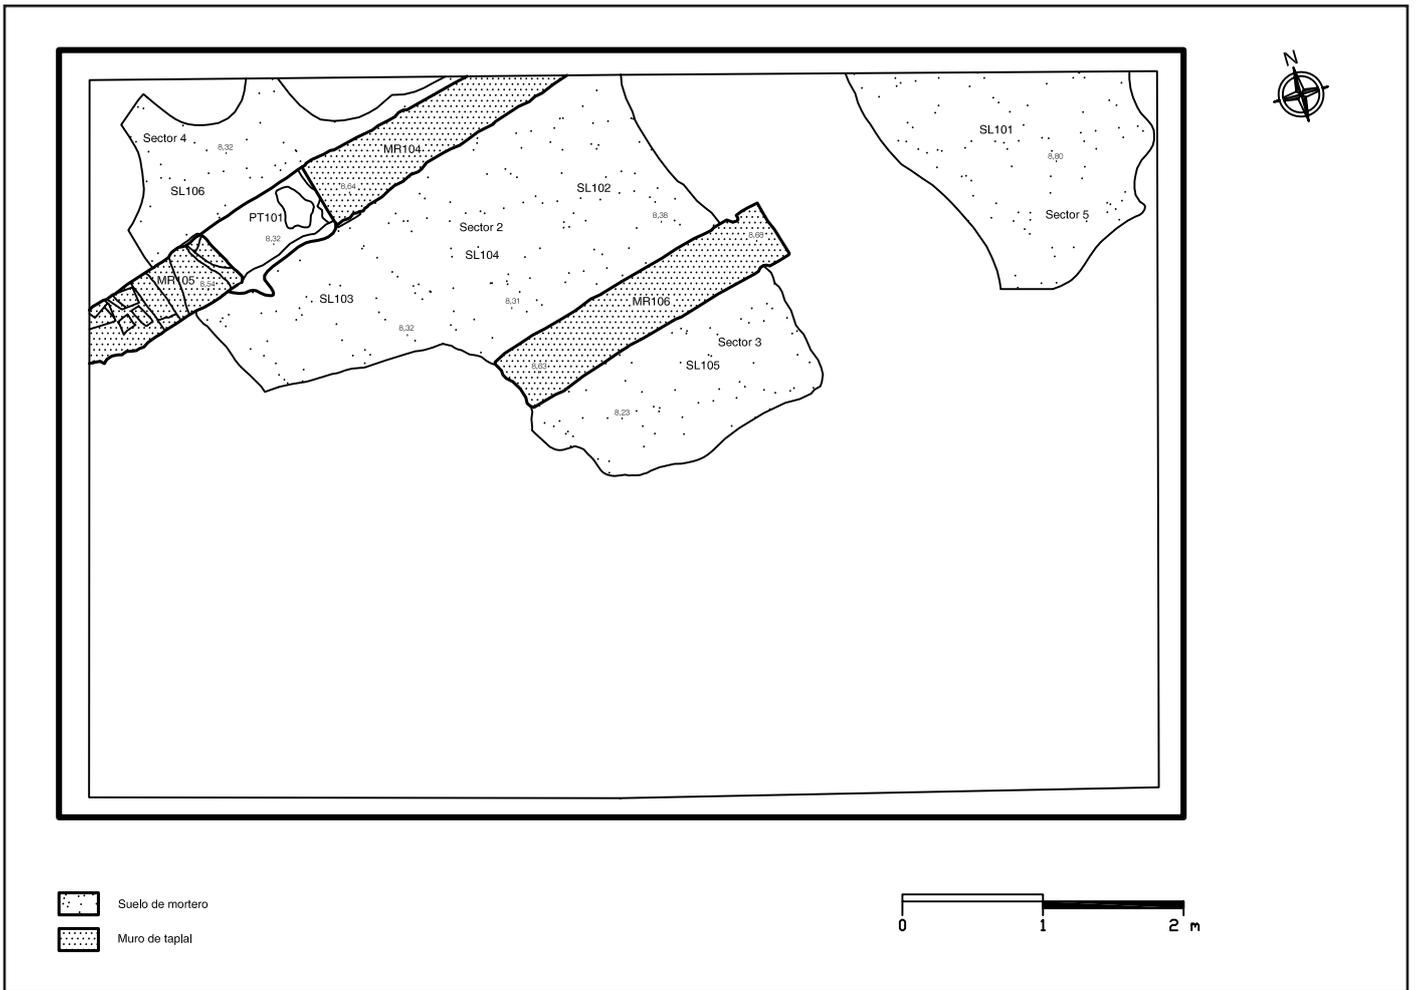
Figura 4. Planta fase IIa.

Fase IIa comprende la ocupación de una vivienda de finales del siglo XVIII tal y como se desprende de una primera toma de contacto con la cerámica encontrada. Aparecen dos muros (UE 1026, UE 1027 y UE 1028) paralelos de mortero los cuales discurren en dirección Este-Oeste y que en esta primera fase se encontraban revestidos en las zonas interiores de la vivienda (sectores II y IV) con un enlucido de color rojo. Puede apreciarse claramente cómo sobre este enlucido se apoya el suelo de mortero (UE 1022) del sector II. Se conservan además de este suelo una continuación del mismo hacia el este (UE 1025) cuya conexión se ha perdido por la zanja de cimentación de la UE 1012. Cabe destacar como el extremo este del muro 1029 en un primer momento quedaba próximo a un pequeño pilar cuadrado que con el tiempo quedó integrado dentro de este paramento.

En el muro situado hacia el norte de esta estancia se abre una puerta (UE 1028) que da a otra habitación (sector IV) con suelo de mortero (UE 1024) y que también conserva los restos del enlucido

rojizo en las paredes. La continuación de la pared situada al oeste de la puerta aparece afectada por la cimentación de la UE 1010, perteneciente a la que hemos denominado fase I. En este sector la estratigrafía de relleno (UE 1014) sufre un cambio de coloración por las filtraciones procedentes del pozo.

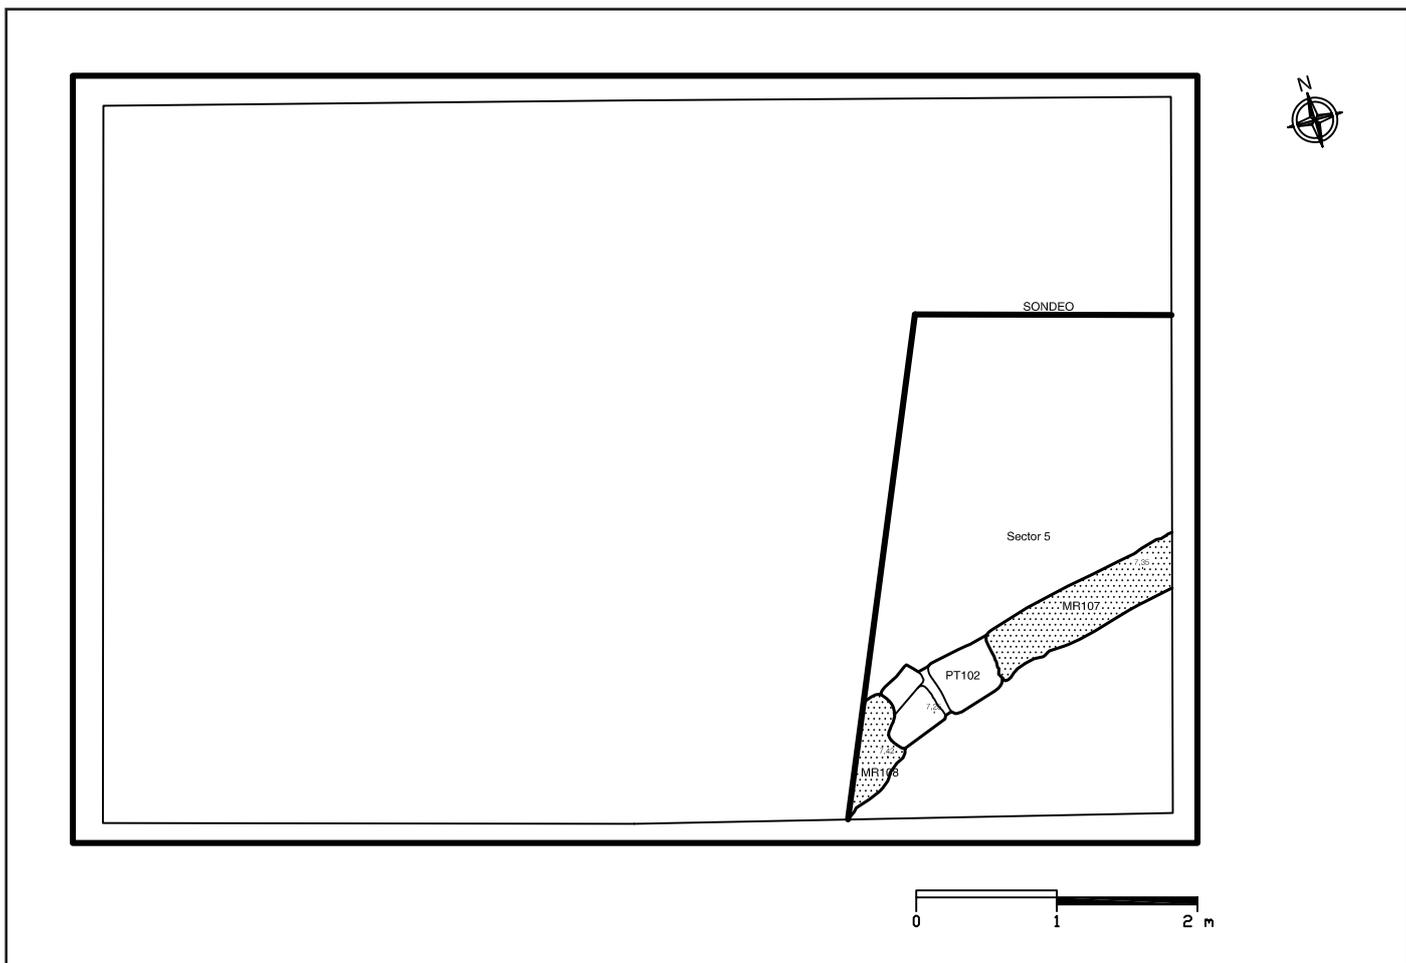
Figura 5. Planta fase I.

Fase I, esta se compone por un lienzo de pared de mortero con una puerta (UEs 1043, 1044 y 1045) con cara exterior al norte; al que se asocian componentes cerámicos de pasta bizcochada y decoración en manganeso. También aparece de forma aislada un fragmento de borde almadrado de Terra Sigillata Africana A, concretamente la forma Lamb. 1.

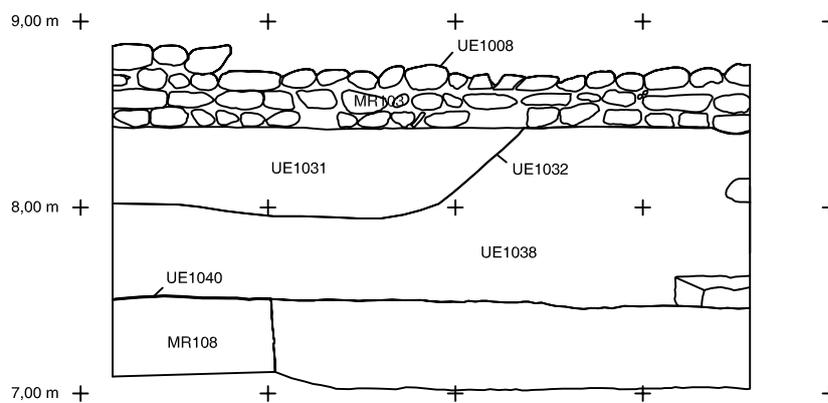
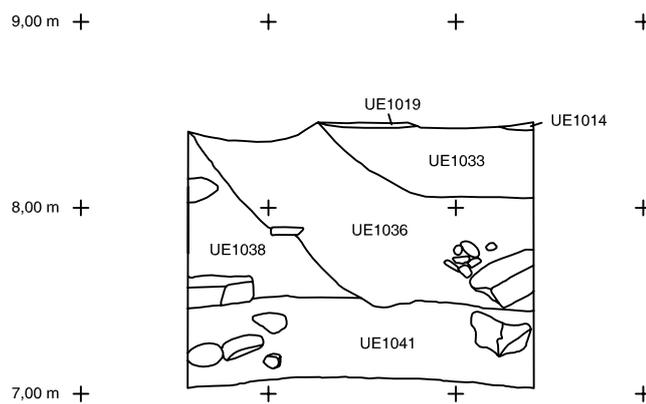
SONDEO: PERFIL ESTRATIGRÁFICO OESTE

SONDEO: PERFIL ESTRATIGRÁFICO NORTE

Figura 6. Perfiles estratigráficos.

La estratigrafía aparecida en el transcurso de esta intervención arqueológica está marcada a partir de una cota de un metro por debajo del nivel de la acera por una serie de actuaciones antrópicas que han alterado la estratigrafía del solar. Esto sólo ha sido apreciable en el sondeo realizado en la zona este del de la excavación.

A niveles superiores a esta cota de un metro, la estratigrafía está marcada por un nivel de tierra marrón (dejando aparte un pequeño paquete de tierra grisácea aportado para facilitar el acceso de la maquinaria encargada de los sondeos geotécnicos) que sirvió para la nivelación del solar.

A cotas inferiores de un metro desde el nivel de la acera (8'14 m.s.n.m.) la estratigrafía se ve mezclada con niveles de derrumbe, mostrando estratos de escombros que cubrían una buena parte de la superficie del sondeo, así como otros niveles de escombreras que habían sido aportados por causas antrópicas directas previa apertura de una fosa para contener estos materiales.

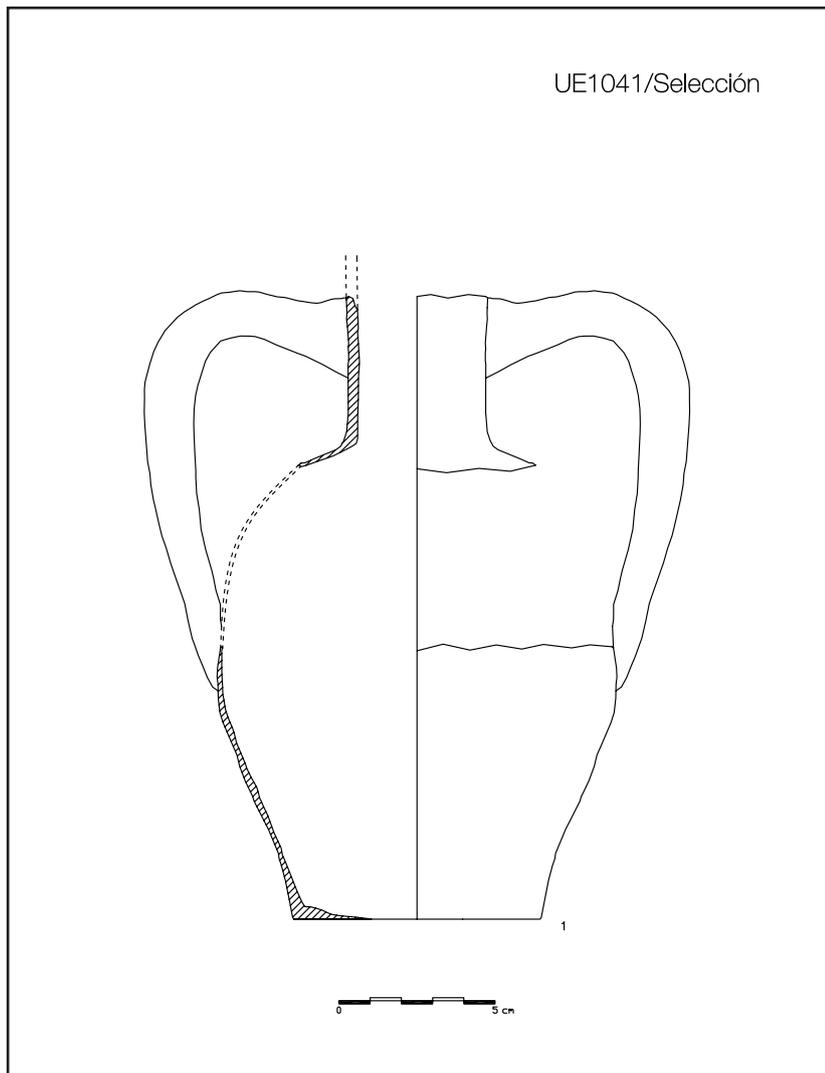
Figura 7. Material arqueológico de la UE1041.
