INTERVENCIÓN ARQUEOLÓGICA PREVENTIVA EN CALLE CAMPOMANES 19, ALMERÍA.

JERÓNIMO SANTOS IBARRA, CARMEN ANA PARDO BARRIONUEVO,
FRANCISCO ARIAS DE HARO Y FRANCISCA ALCALÁ LIRIO.

Resumen: En la Intervención Arqueológica Preventiva situada en la Calle Campomanes 19, se han documentado cuatro fases de ocupación correspondientes a viviendas: la 1ª fase se sitúa entre los siglos XI y XII, la 2ª fase comprende el S.XII y la etapa nazarí, la 3ª fase se situaría en el final de la etapa nazarí. La 4ª fase corresponde al período moderno-contemporáneo.

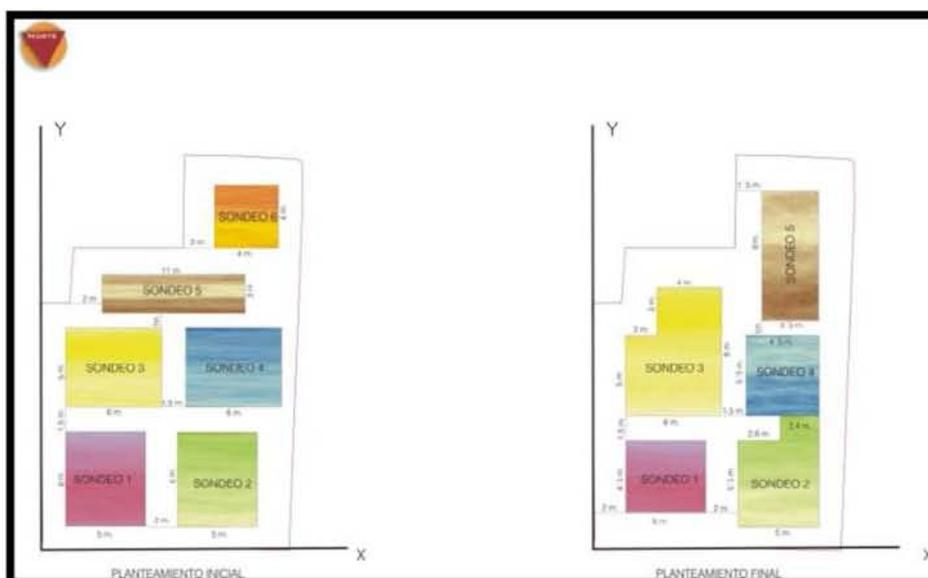
Planteamiento inicial y final de los sondeos.

En el proyecto de la intervención arqueológica se plantean seis sondeos, debido a razones de seguridad y a las inferiores medidas reales del solar se plantean cinco sondeos, con una mejor adecuación a la parcela. Estos sondeos se plantean mediante un eje con dirección N-S

La excavación arqueológica ha consistido en la realización de cinco sondeos estratigráficos con el objeto de documentar los posibles restos arqueológicos que pudieran ser afectados por la construcción del nuevo edificio.

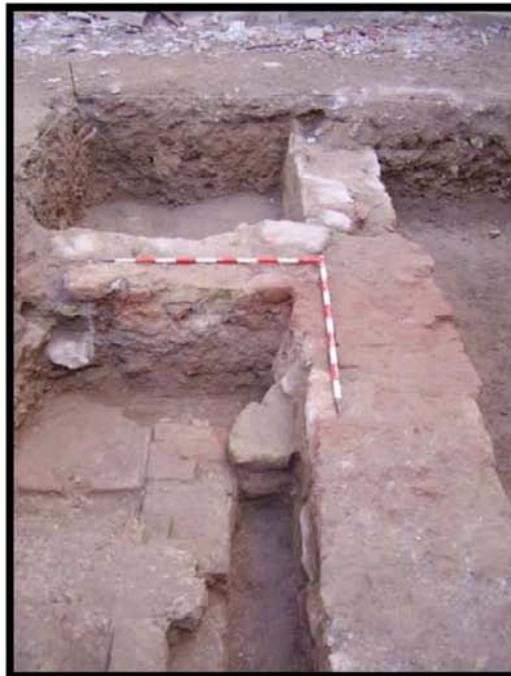
Vista general sondeo 1.

El sondeo nº 1 se sitúa en la zona noreste del solar, con una superficie de 22,5 m². En más de las tres cuartas partes del sondeo se ha superado la cota de afección requerida, documentando niveles de escombros contemporáneos procedentes de la demolición de la vivienda anterior (U.E. 1) y escombros modernos utilizados para la nivelación del terreno (U.E. 2).

El corte aparece dividido por un muro de ladrillo y sillares (U.E.C. 3) de época moderno-contemporánea, con dirección Norte-Sur, y que sería el muro de linde de dos viviendas de este período. A este se adosa otro muro en dirección Oeste (U.E.C. 7) también perteneciente a ese período.

Así, en la zona situada al suroeste del corte, entre los muros moderno-contemporáneos, sí documentamos restos islámico-medieval, como son un pavimento de mortero de cal (U.E.C. 9) de época tardía, que probablemente ha sido roto por la construcción del muro moderno-contemporáneo. Bajo el pavimento anterior se encuentra un muro de tapial (U.E.C. 8), con dirección Norte-Sur y con reparaciones posteriores de sillares. Este muro (U.E.C. 8) culmina en una jamba o un pilar de ladrillo, que pudiera formar parte de una entrada a un patio, ya que se ha documentado un pavimento de ladrillo (U.E.C. 11) asociado al muro anterior.

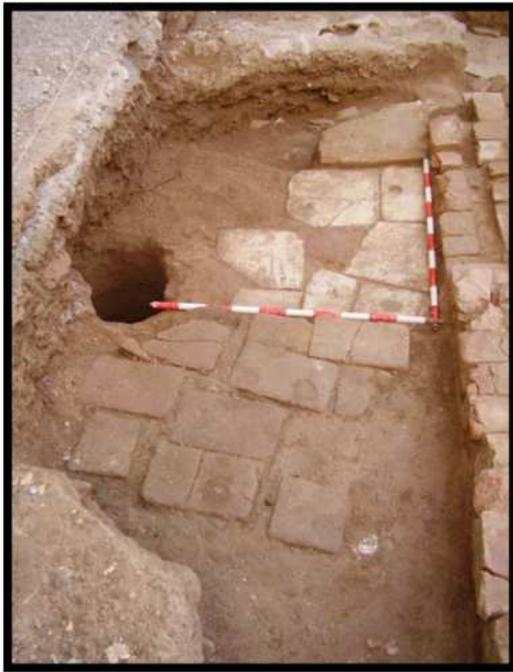
Patio. Sondeo 2

En la zona más al Noroeste del sondeo, en el Espacio B, documentamos una estancia de vivienda datada en el período islámico-medieval, que está compuesta por dos pavimentos, uno de ladrillo (U.E.C. 28) y otro de losas de mármol reutilizado (U.E.C. 27). Ambos pavimentos aparecen asociados a un pozo.

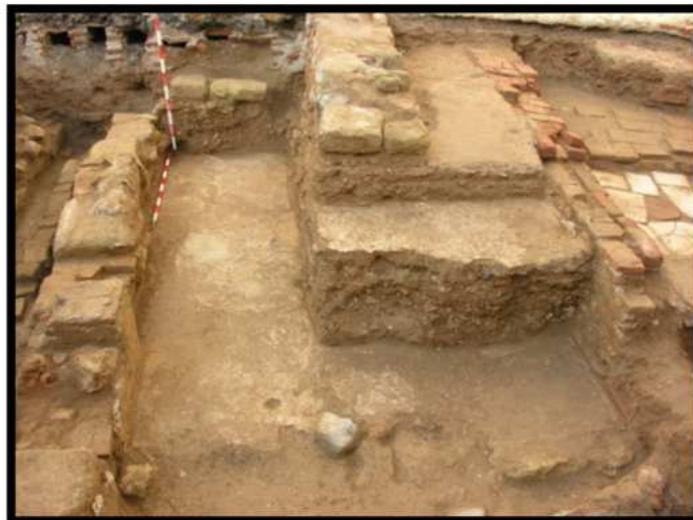
Vista general sondeo 2

Estos pavimentos aparecen asociados a un muro de tapial de tierra y ladrillo (U.E.C. 13), que conserva –en su cara sur– restos de enlucido rojo, y dirección Este-Oeste. También, adosado a este muro registramos otro pavimento de mortero de cal (U.E.C. 19) que formaría parte de la estancia colindante con el patio. Este pavimento junto con el muro de tapial, aparecen rotos por una conducción de atadores, probablemente de época Moderna (U.E.C. 24).

Hacia el Sur del muro de tapial mencionado documentamos tres niveles de ocupación, pertenecientes al período islámico-medieval. El primer nivel de ocupación se corresponde con un pavimento de mortero de cal (U.E.C. 10), asociado al muro de tapial y ladrillo (U.E.C. 13). El segundo nivel de ocupación, y anterior en el tiempo a la U.E.C. 10, es otro pavimento de mortero de cal (U.E.C. 8) que también se asocia a la U.E.C. 13. El tercer nivel de ocupación lo formaría, también, un pavimento de mortero de cal.

La estructura responde a tres momentos constructivos: el primero en el que los sillares y ladrillos forman pilares que producen vanos que pudieran pertenecer a una arcada. Se han conservado tres vanos con unas dimensiones de 0,70 m, los dos situados más al Oeste, y 0,66 el situado más al Este. En el segundo momento de utilización de la estructura, los vanos se cubren y se enlucen por ambas caras. En el tercer momento, se le añaden unas piedras sin labra en la cara Norte, adosándose al muro y entre ellas con argamasa de tierra.

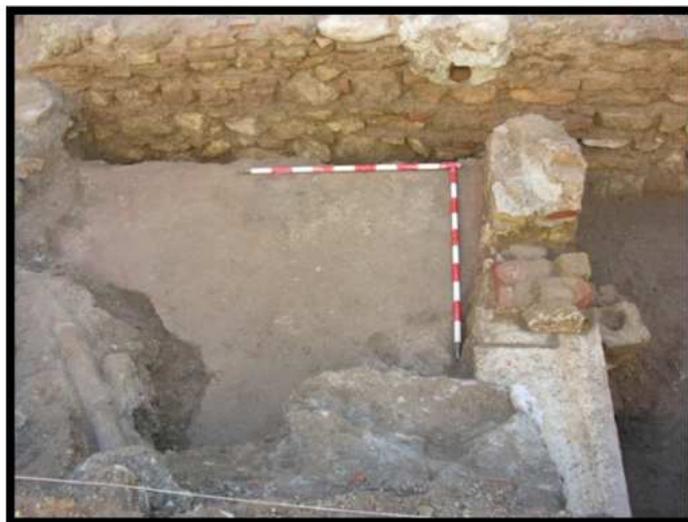
Sección del pavimento

En primer lugar, un pavimento de ladrillo (U.E.C. 41) perteneciente a un patio asociado a un muro de tapial (U.E.C. 13) que posee un escalón de mármol y una quicialera realizada en arenisca. Bajo el pavimento anterior, documentamos otro de mortero de cal (U.E.C. 52) totalmente cromado en rojo y que se asocia con el muro de tapial (U.E.C. 13), y que debido a su decoración, formaría parte de una estancia interior, posiblemente un salón. Al seccionar parte de ese pavimento documentamos otro nivel de ocupación en un pavimento de mortero de cal (U.E.C. 52). Estos pavimentos aparecen rotos hacia el Norte y el Este por las estructuras moderno-contemporáneas y sus respectivas fosas de cimentación.

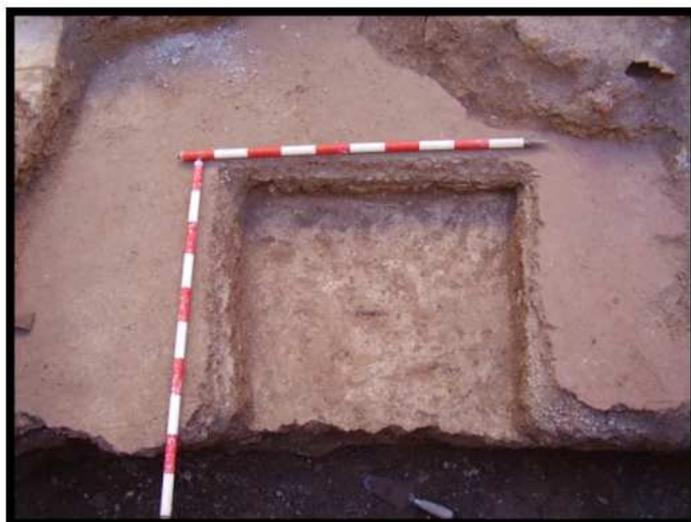
Pavimento cromado en rojo

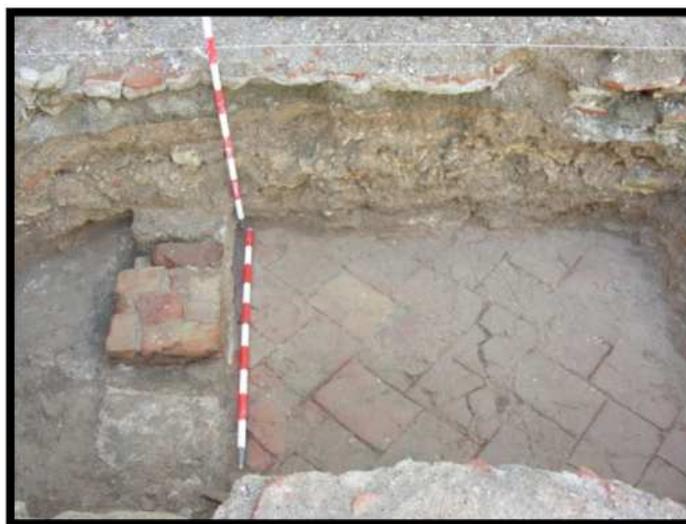
Pavimento de ladrillo. Sondeo 3

Hacia el Sur, y a cotas inferiores a los pavimentos anteriores documentamos dos muros de tapial de tierra enlucidos por una cara y en mal estado de conservación debido a la construcción de las estructuras moderno-contemporáneas colindantes. En esta zona del corte tenemos una secuencia ocupacional parecida a la anteriormente descrita, de un muro de tapial que termina en un pilar o jamba de ladrillo y al que se asocian varios niveles de pavimento, siendo el de la cara oeste el de ladrillo (U.E.C. 42) y el de la cara este uno de mortero de cal (U.E.C. 66).

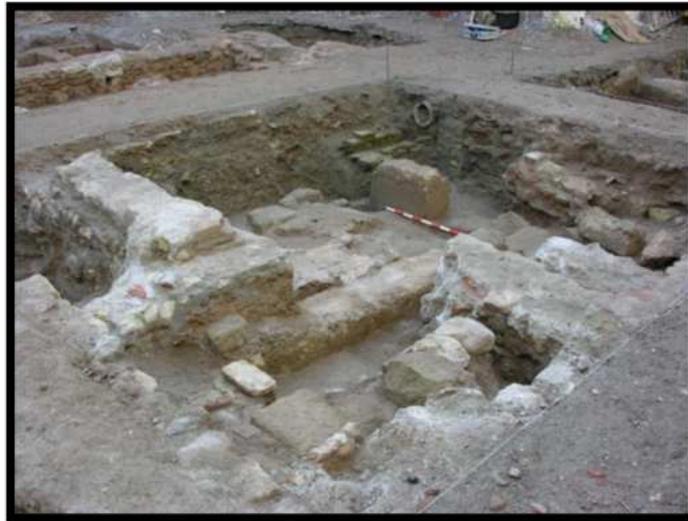
Vista general sondeo 4

El sondeo nº 4 tiene una superficie de 22,5 m². Este sondeo, como se ha hecho con los demás, se ha rebajado de forma manual. En el comienzo de la excavación retiramos los escombros procedentes de la demolición de la vivienda anterior, que denominamos U.E.1.

Bajo esta unidad documentamos estructuras de época moderna contemporánea, tanto muros como pavimentos o infraestructuras hidráulicas. Por lo que documentamos una ocupación continuada durante este período en este lugar. Algunas de estas estructuras provocan grandes afecciones a los restos islámico-medievales sobre los que se sitúan en algunas ocasiones (sobre U.E.C. 41) o destrozan en otras, con sus cimentaciones, como los muros U.E.C. 5 y 6.

De este modo, los restos hallados referentes al período islámico-medieval, se concentran en la parte central del sondeo. Pertenecientes a este período documentamos tres niveles de ocupación que se corresponde con tres pavimentos registrados (U.E.C. 19, 35 y 36), ya que el pavimento denominado como U.E.C. 40 pertenecería al mismo momento que el denominado U.E.C. 19.

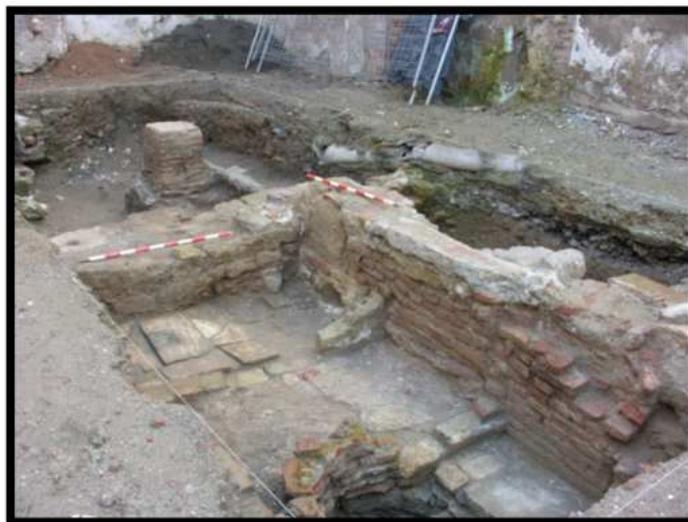
Vista general del sondeo 5

El sondeo nº 5 tiene unas medidas de 28 m². Este sondeo es el que más se ha visto afectado por las actuaciones en el período moderno-contemporáneo, sobre todo en este último ya que prácticamente en la totalidad del sondeo documentamos restos de basuras o escombros contemporáneos hasta las cotas alcanzadas, que superan las de afección del edificio de nueva planta.

De este modo, se hace complicada la detección de diferentes momentos de ocupación. En la zona central del sondeo, con dirección Norte-Sur tenemos un muro (U.E.C. 6) realizado con varios materiales como ladrillo, sillar de arenisca y otros elementos reutilizados como trancos de piedra de entradas. Este muro se adosa a otro de similares características (U.E.C. 30). Entre ambos y el perfil Este del sondeo, delimitan una zona donde se han documentado una serie de estructuras y pavimentos que podrían pertenecer al período islámico-medieval, como puede ser el pavimento de mármol reutilizado (U.E.C. 28), restos de tabiques de ladrillo (U.E.C. 27), y un pozo (U.E.C. 22), realizado en piedra unida con argamasa de cal, que conserva un alzado en ladrillo, y que apareció colmatado de escombros y basuras.

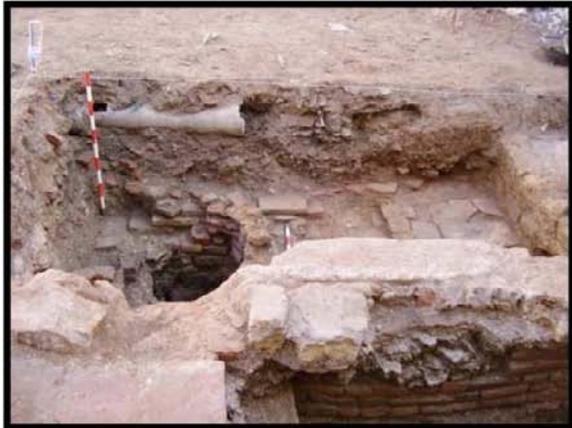
Restos contemporáneos del sondeo 5

A esta fase correspondería una serie de infraestructuras hidráulicas y estructuras murarias que utilizan como argamasa de unión morteros realizados con cemento. Estos elementos son más abundantes en los sondeos 3, 4, y 5.

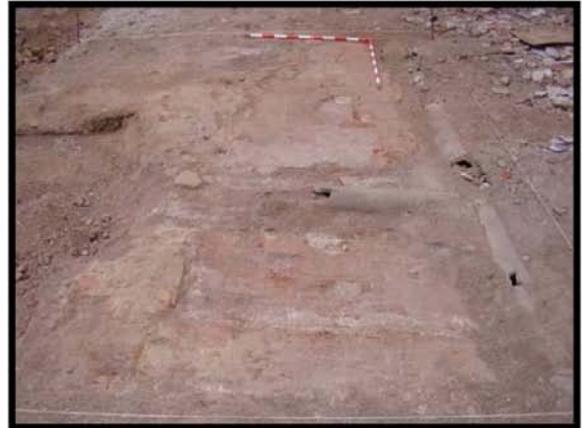
Restos contemporáneos sondeo 3

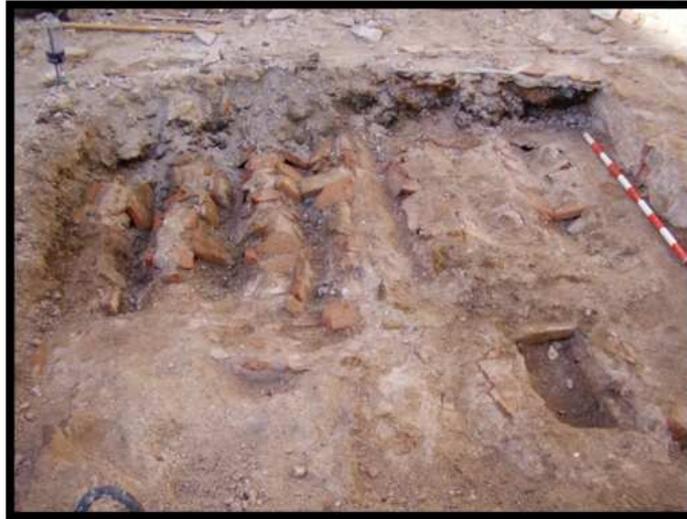
Pavimento de ladrillo sondeo 1

Junto a estas estructuras aparecen otras como pavimentos, realizados en empedrado como los localizados en los sondeos 3, 4, y 5, o los realizados en ladrillos de los sondeos 2 y 3.
