# INTERVENCIÓN ARQUEOLÓGICA PREVENTIVA EN CALLE TERRIZA Nº15 (ALMERÍA).

JOSÉ MANUEL BERNAL MORALES

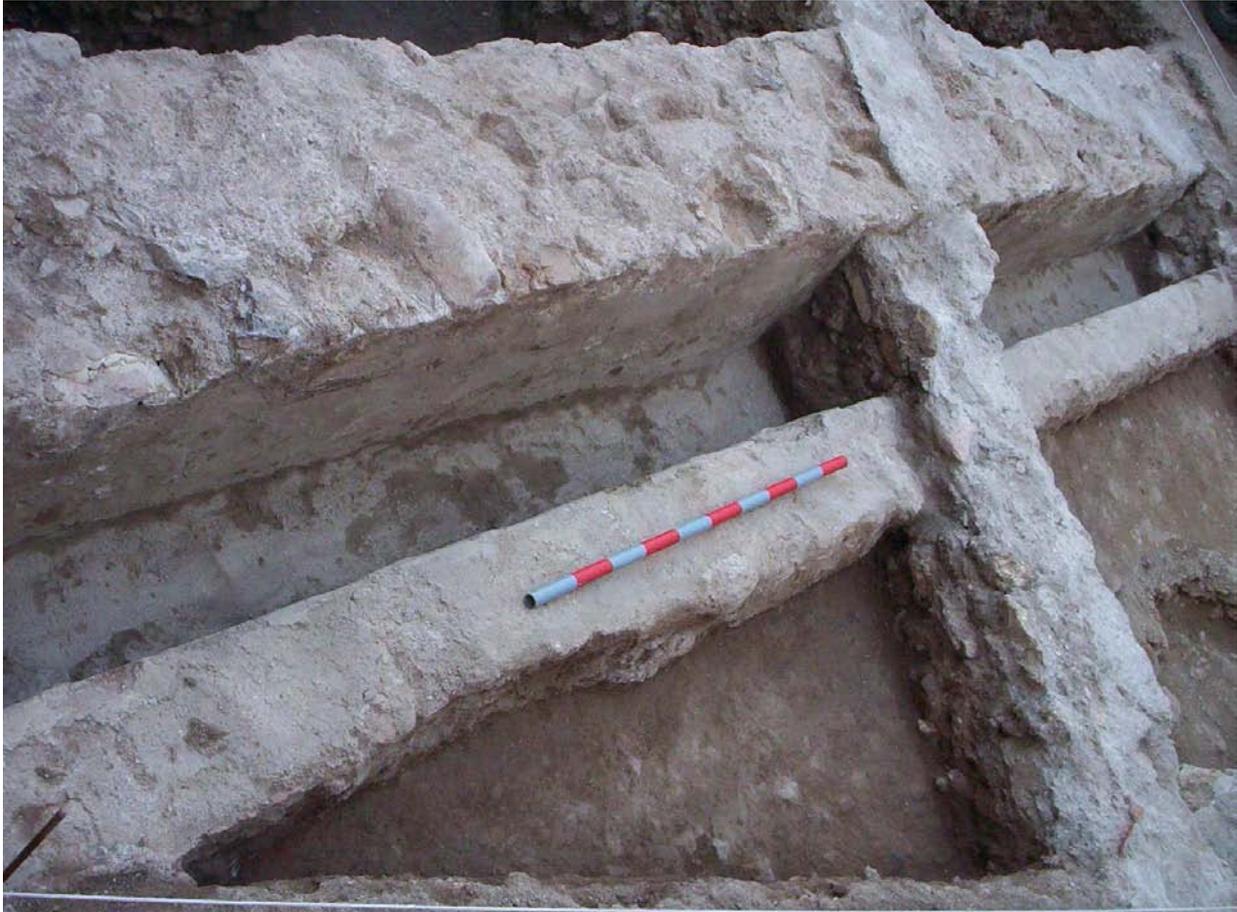
Lam. I Muro y Acequia adosada

En esta fase se documentan restos estructurales relacionados con un uso agrícola en la zona. Se adscriben a este período la canalización (E2) y el muro de mortero y piedra (E1) documentados en el Corte 1, así como diverso material cerámico asociado a estas estructuras (cantaros, lebrillos, cangilones,). El muro (E1) esta construido a base de un encofrado de mortero de cal y arena, y piedra y su funcionalidad estaría relacionada con la parcelación y el aterrazamiento del terreno como consecuencia de la pronunciada pendiente en sentido norte-sur del relieve de la zona (la secuencia estratigráfica difiere a ambos lados del muro). La canalización (acequia) para riego, aparece adosada al muro, el aparejo constructivo empleado en su construcción es a base de mortero de cal y arena, piedras de pequeño tamaño y ladrillo. Esta canalización vertería sus aguas hacia el SE en el antiguo cauce de la Rambla Belén (que discurría junto al colegio de la Compañía de María y por la actual calle Javier Sanz).

En este período se documenta un uso agrícola continuado en esta zona (reflejado en la planimetría histórica consultada: Planos de Joaquín Pérez Rozas de 1864 y de J. Mata Prats de 1852) hasta su tardía urbanización a finales del siglo XIX. En este contexto situamos las estructuras E 1 y E 2 documentadas, definiendo un espacio en el que se llevaría a cabo un uso agrícola (agricultura de regadío).
