INTERVENCIÓN ARQUEOLÓGICA PREVENTIVA REALIZADA EN EL INTERIOR DEL INMUEBLE SITUADO EN CALLE GABRIEL CALLEJÓN Nº 8 ESQ. CALLE PADRE LUQUE. ALMERÍA

CARMEN MELLADO SÁEZ

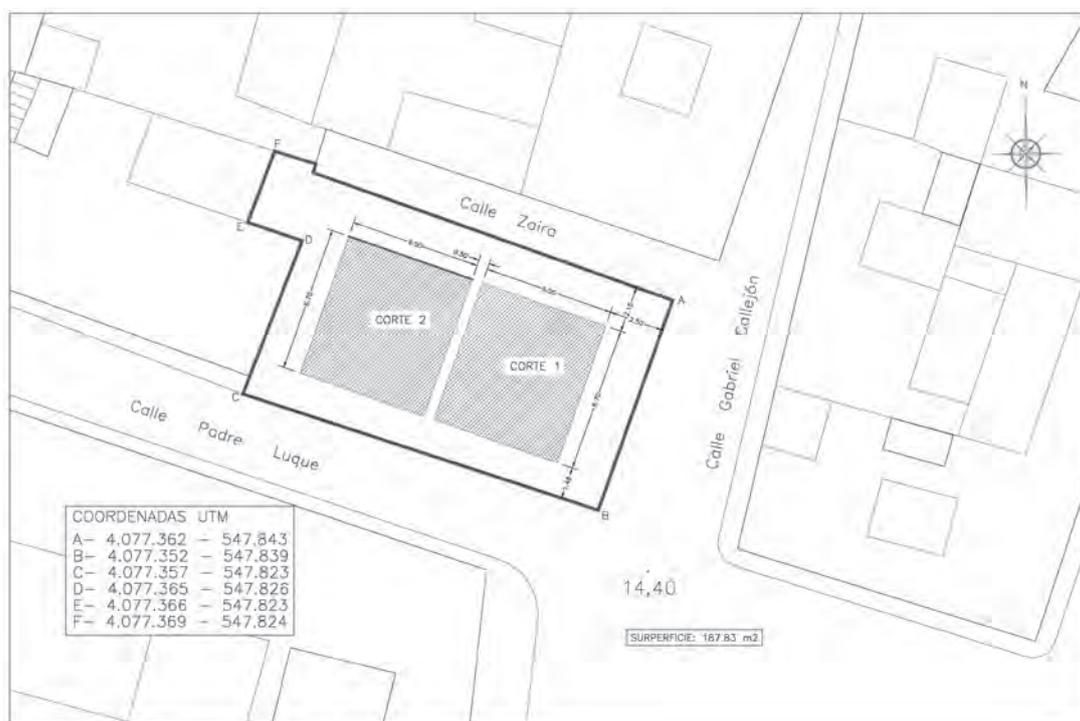
Figura 2. Delimitación del solar y localización cortes estratigráficos.

En resumen, la parcela objeto de la presente intervención arqueológica se define mediante un área poligonal y queda delimitada por los lados de la misma, correspondiendo a sus vértices las siguientes coordenadas U.T.M.: (Figura 2)

El objetivo ha quedado cubierto con la realización de dos cortes estratigráficos que abarca una superficie de 80,40 metros cuadrados, desarrollados a partir de un eje de 13,00 metros con dirección Este - Oeste, paralelo a la medianera Norte, con la que hemos guardado una distancia de 2,15 metros, por motivos de seguridad y con el fin de obtener un perfil estratigráfico con garantías, y por tanto, alejado de las fosas de cimentación moderna y pozos negros localizados en la esquina Noroeste, que nos ofreciera una buena lectura estratigráfica, dada la escasez de áreas con registro “in situ” debido a la proliferación de pozos de desagüe y cimientos modernos (Figura 2).

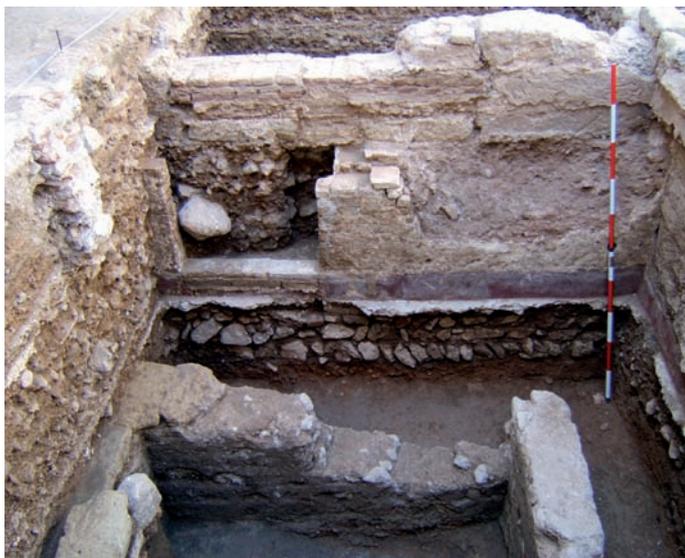
Lámina III. Corte 1. Secuencia crono estructural.

Dada la homogeneidad de la estratigrafía, presentamos una visión general de la misma que clarifica el desarrollo de la sedimentación y su interpretación, reflejada en el perfil Este y Sur del Corte 1 (Lámina III y Figura 4), que reproducen de forma gráfica la secuencia del espacio y las transformaciones que experimenta el mismo, desde etapa fundacional del antiguo barrio musulmán de la Musalla (Siglos XI – XII) hasta nuestros días, identificando las siguientes unidades sedimentarias (niveles).

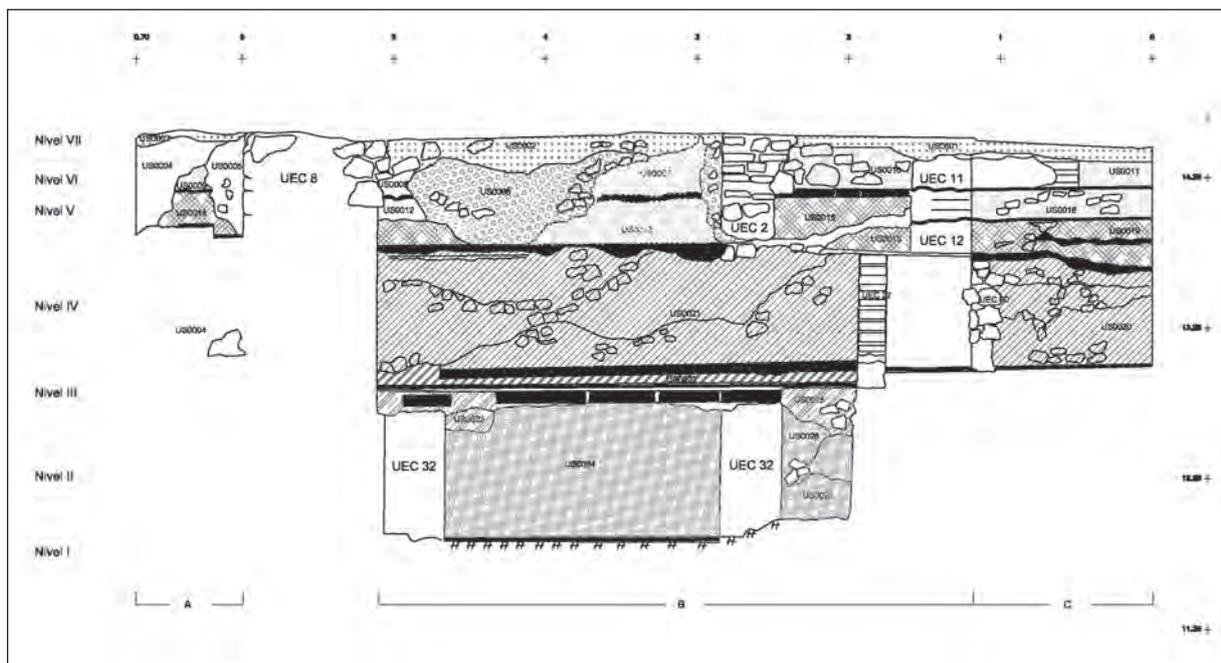
Figura 4. Perfil Este del Corte 1. Secuencia estratigráfica.

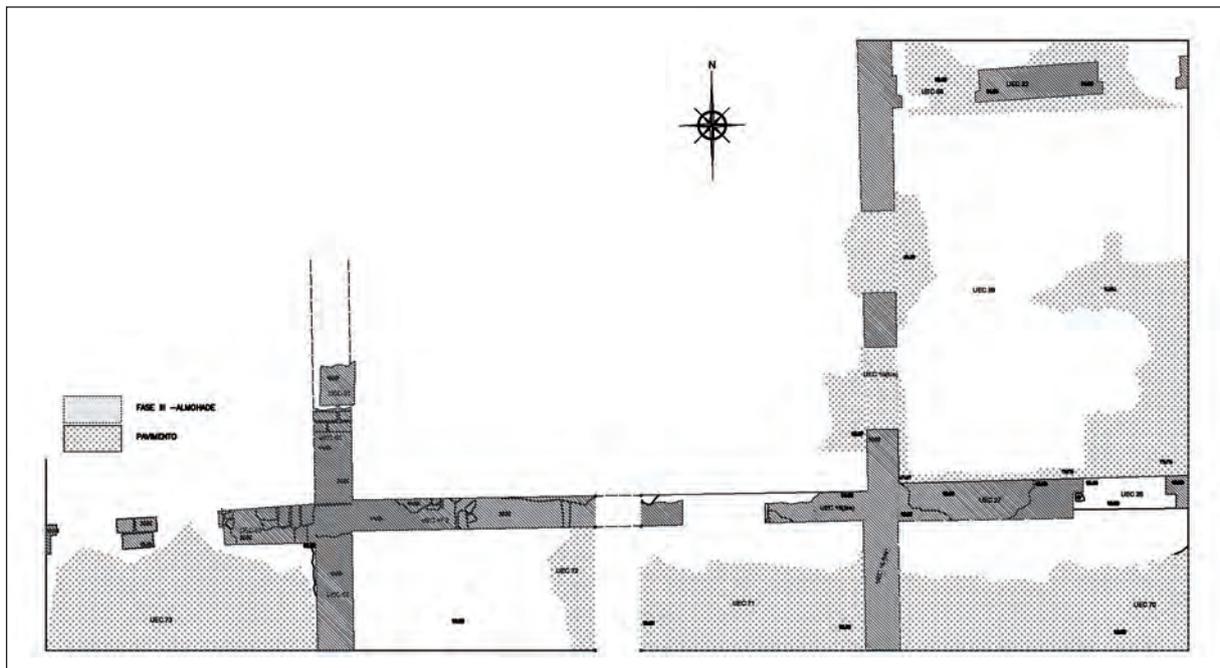
Figura 5. Cortes 1 y 2. Planta casa Almohade.

Dichas Unidades Estructurales Construidas, a pesar de su carácter fragmentario, definen dos complejos estructurales (casas) organizadas a poniente y levante de un muro eje, que a modo de crujía recorre el solar de Norte a Sur (UEC 26 y 14bis). Documentando al Este un espacio cuadrangular o patio de 4,20 metros de ancho, entorno al cual se organizaría el resto de la casa, prueba de ello son los vanos abiertos en los muros Norte y Sur (UEC 27, 28 y 23).

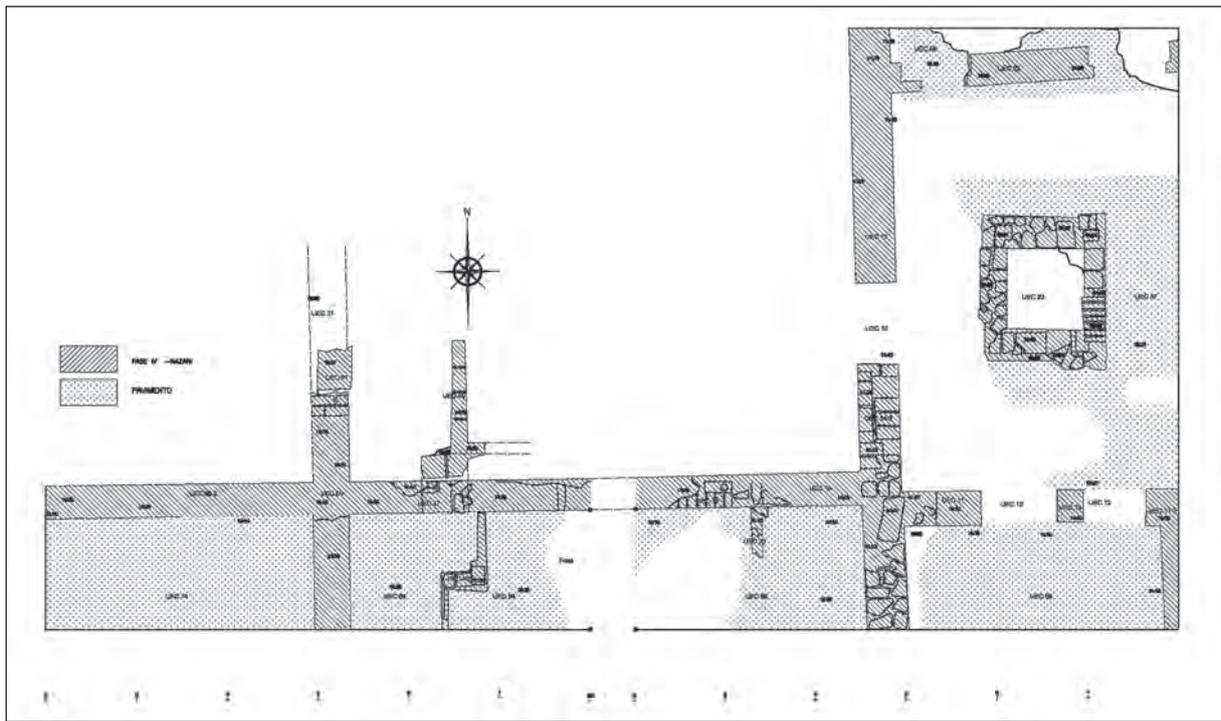
Figura 6. Planta casa Nazari.

Los restos estructurales que se documentan en esta fase oscilan entre los 13,89 metros y los 14,23 metros en el Corte 1, y los 13,83 y los 14,28 metros en el Corte 2. Dichos restos se corresponden con las Unidades Estructurales números 12, 13, 16, 18, 19, 20, 22 y 23 bis (Corte 1); y las UEC número 47, 48, 49 y 50 (Corte 2). las cuales se presentan siempre superpuestas y reutilizando las de etapas anteriores, pero las nuevas construcciones son ahora de dimensiones más reducidas, lo que queda reflejado en la reestructuración que experimentan los espacios anteriores, mediante los recrecidos de muros de época Almohade, y la compartimentación de los espacios incorporando elementos nuevos como es el uso del ladrillo y los enlucidos en yeso de buena calidad, salvo los espacios centrales de las dos casas (patios) que se mantienen con las mismas medidas, aunque ahora se incorporan elementos nuevos como la existencia de alberca (UEC 22) documentada en el Corte 1/sector B.

Ahora, desde el punto de vista constructivo se levantan muros de ladrillo unidos con mortero y revestidos los paramentos con yeso, en cuyos enlucidos se aprecia la típica “espina de pez” (UE 16) al tiempo que los pavimentos se realizan en mortero con abundante yeso de buena calidad, según los restos conservados.

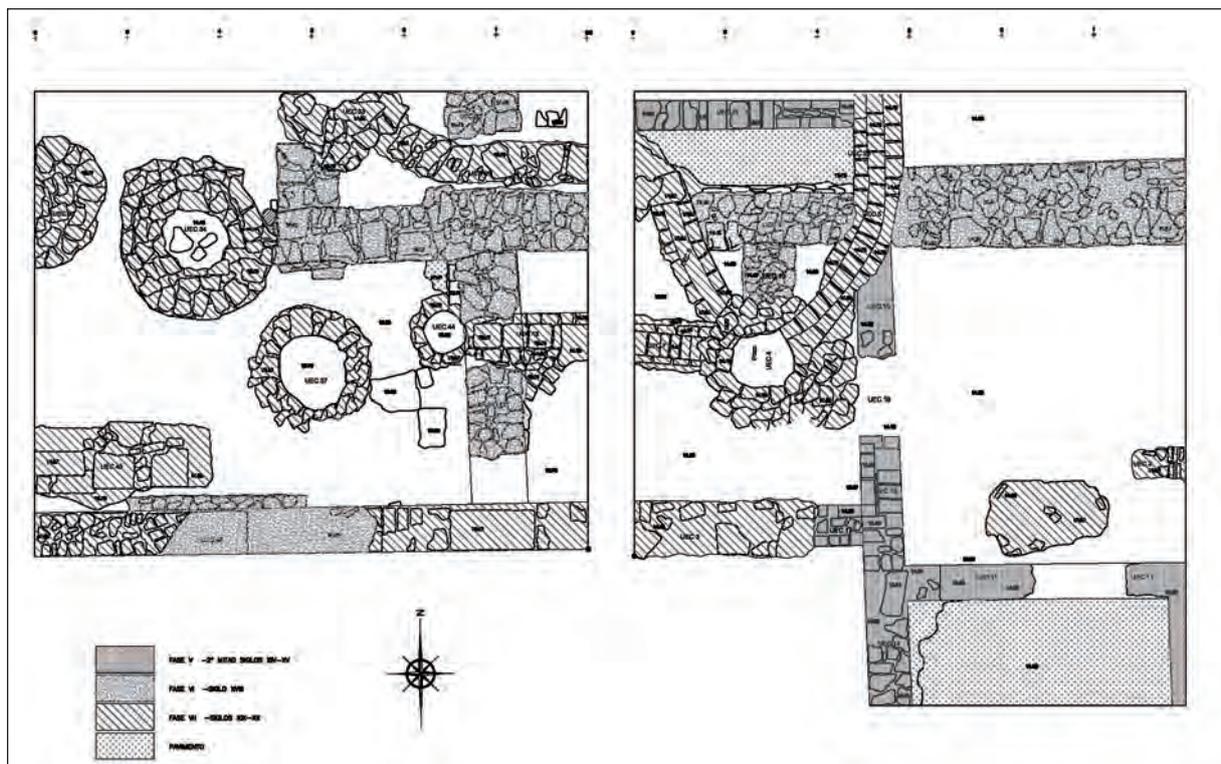
Figura 7. Cortes 1 y 2. Restos estructurales (fases V, VI y VIII).

Se ha podido documentar fundamentalmente en el Corte 1/Sectores B, C, D, E y F (UEC 11, 14, 15, 17 y 24) cuyas cotas oscilan entre los 14,23 metros a los 14,44 metros, mientras que en el Corte 2 no se presenta asociado a restos estructurales construidos, únicamente a un paquete sedimentario, cuyas cotas van desde los 14,28 metros a los 14,42 metros y siempre asociados a restos de pavimento realizado en mortero rico en yeso de buena calidad y ladrillo.

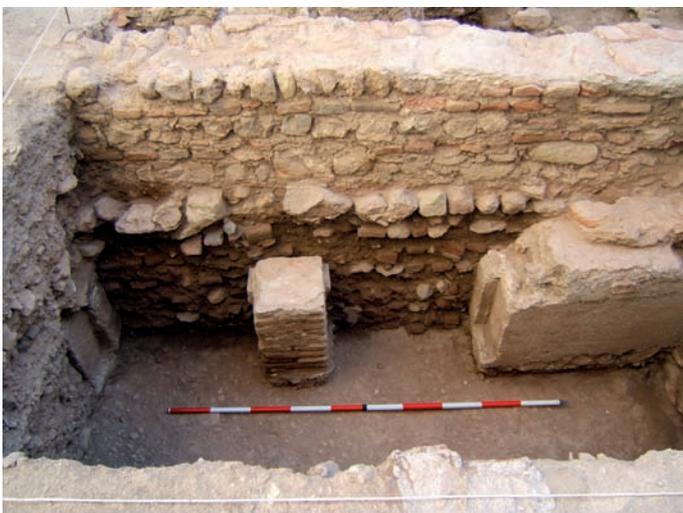
Lámina VIII. Corte 2. Detalle puerta de acceso a patio Almohade.

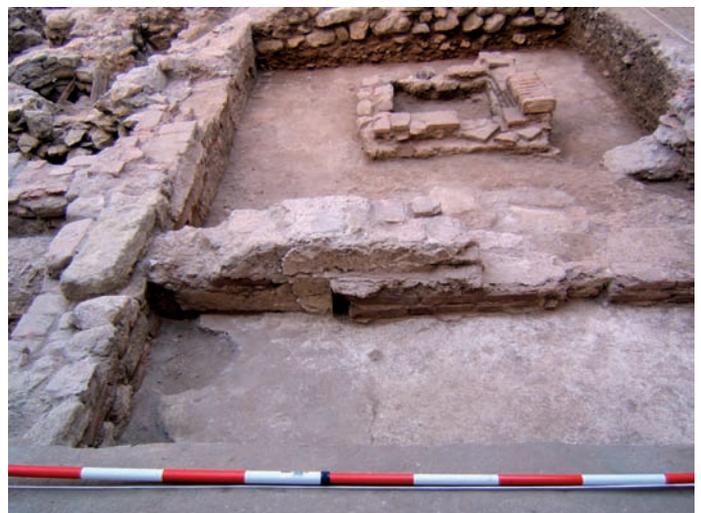
Lámina IX. Corte 1. Detalle patio casa Nazarí.
