# NOTAS PARA EL ESTUDIO DE LA ARQUITECTURA MILITAR EN LA ZONA DE LA AXARQUÍA ALMERIENSE (SIGLOS VIII AL XVIII) (2)

MARIANO MARTÍN GARCÍA  
*Arquitecto Técnico. Universidad de Granada*

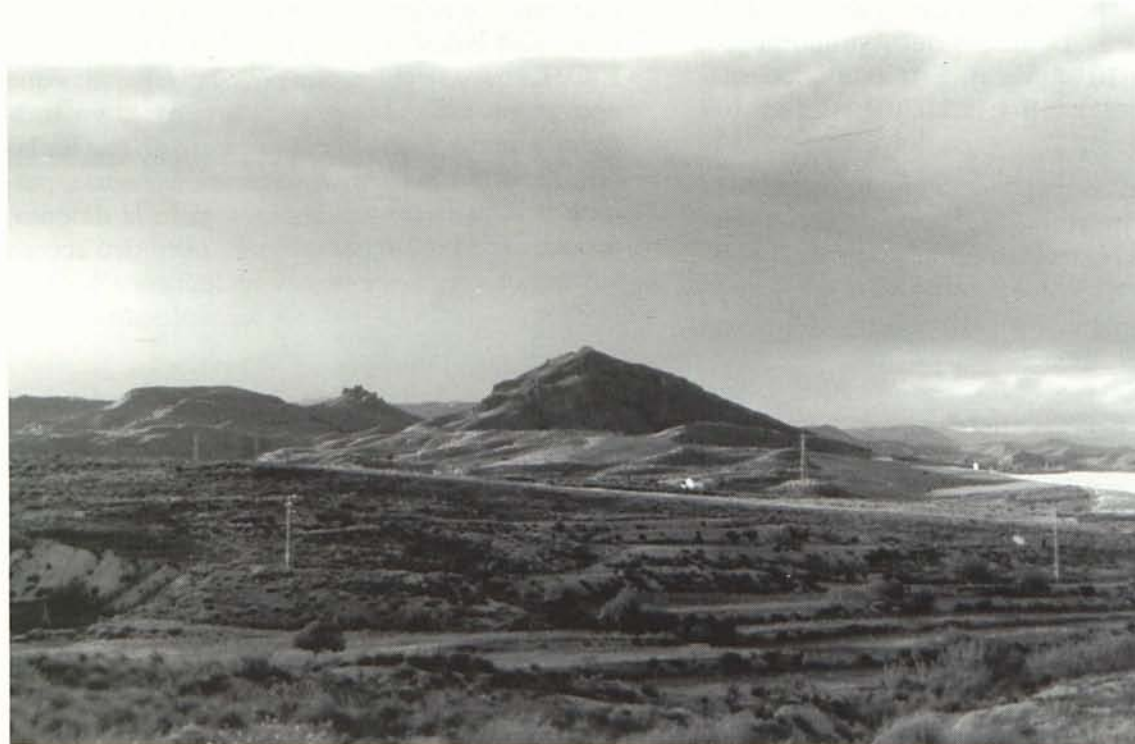
Cabezo de María (Antas).

Este cerro, al igual que el de la Ermita de San Miguel, debió estar habitado en distintas épocas, entre ellas la medieval ya que por sus laderas se encuentran restos de cerámica superficial que lo confirman. Además, podemos observar restos de muros en la ladera E y de posibles torreones en el ángulo NE, existiendo grandes acumulaciones de piedras en ambas orientaciones, así como varios espacios para habitaciones talladas en la roca de las laderas del cerro.

Los restos que quedan de este recinto amurallado no disponen de ningún tipo de protección legal, si bien, por tratarse de arquitectura militar, les sería de aplicación la disposición adicional 2ª de la Ley 16/85.

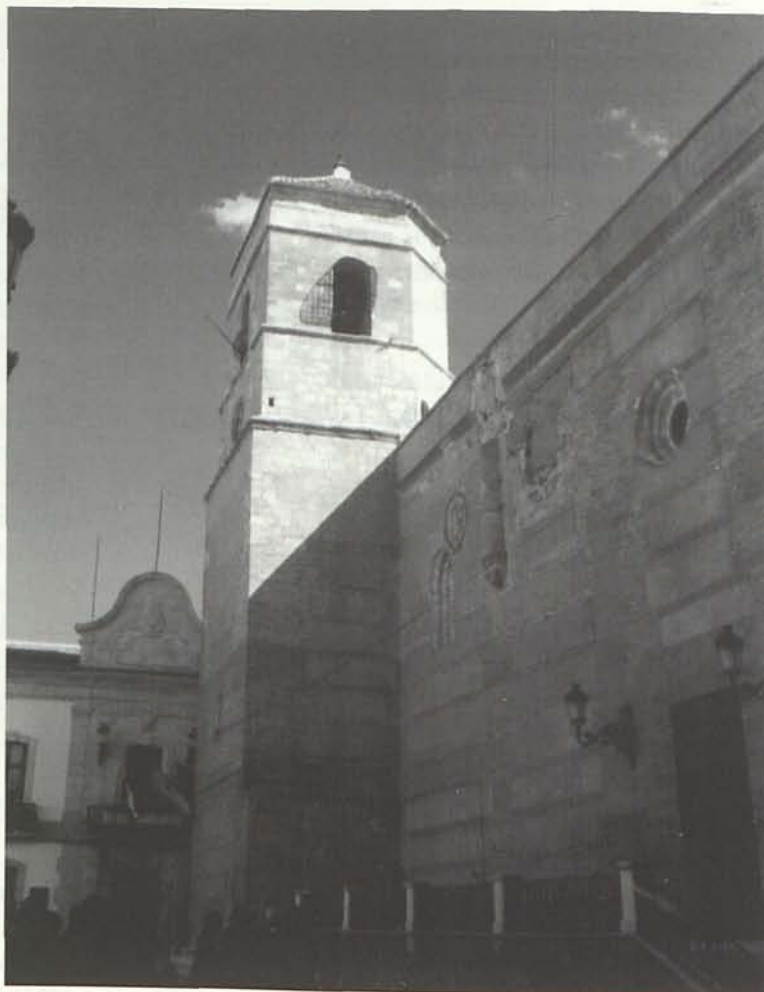
La de Vera está formada por una planta rectangular de gruesos muros, contruidos con cajones de mampostería enmarcados por machones y verdugadas de ladrillo, presentando algunos el rejuntado de llagas, mientras que en otros los

Iglesia-fortaleza de la Encarnación (Vera).

mampuestos se encuentran ocultos por un enfoscado. Los lados mayores tienen una orientación E-O. La nave se cubre con bóvedas rebajadas que apoyan en arcos fajones apuntados, cuyo trasdosado de nivel, con ligera pendiente hacia los lados mayores para la evacuación de las aguas, permite utilizar la terraza superior para la defensa, resguardada por un parapeto. El primitivo acceso al interior era el que hoy se encuentra a los pies del templo, en la fachada O, formado por un arco de medio punto adovelado.

En las cuatro esquinas de la mencionada planta se disponen otras tantas torres cuadrangulares, contruidas con el mismo material descrito. Tienen igual altura que la nave y, mientras en los dos tercios inferiores las esquinas son de ladrillo, en la zona alta son de sillería, siendo fingida en la última parte. Su interior, hueco y con dos pisos de altura, contiene habitaciones abovedadas, cubriéndose la baja con un bellissimo ejemplar octogonal, cuyos ocho paños están contruidos con ladrillo, dejando trompas del mismo material en los ángu-

El edificio presenta ampliaciones y añadidos de épocas posteriores en los laterales E y S que enrasan sus paramentos con las de las torres NE y SE, así como modificaciones en la fachada N, donde se abrieron la actual entrada principal y los óculos, luego transformados en ventanas, así como algunos motivos decorativos renacentistas en la parte alta. Sobre la torre situada en el ángulo NE se construyó, tras la expulsión de los moriscos, el actual cuerpo de campanas.

El conjunto de la iglesia ha sido recientemente restaurado, siguiendo en líneas generales unos acertados criterios de intervención, siendo quizás lo más llamativo de ella la sillería fingida ejecutada, en las esquinas de los torreones.

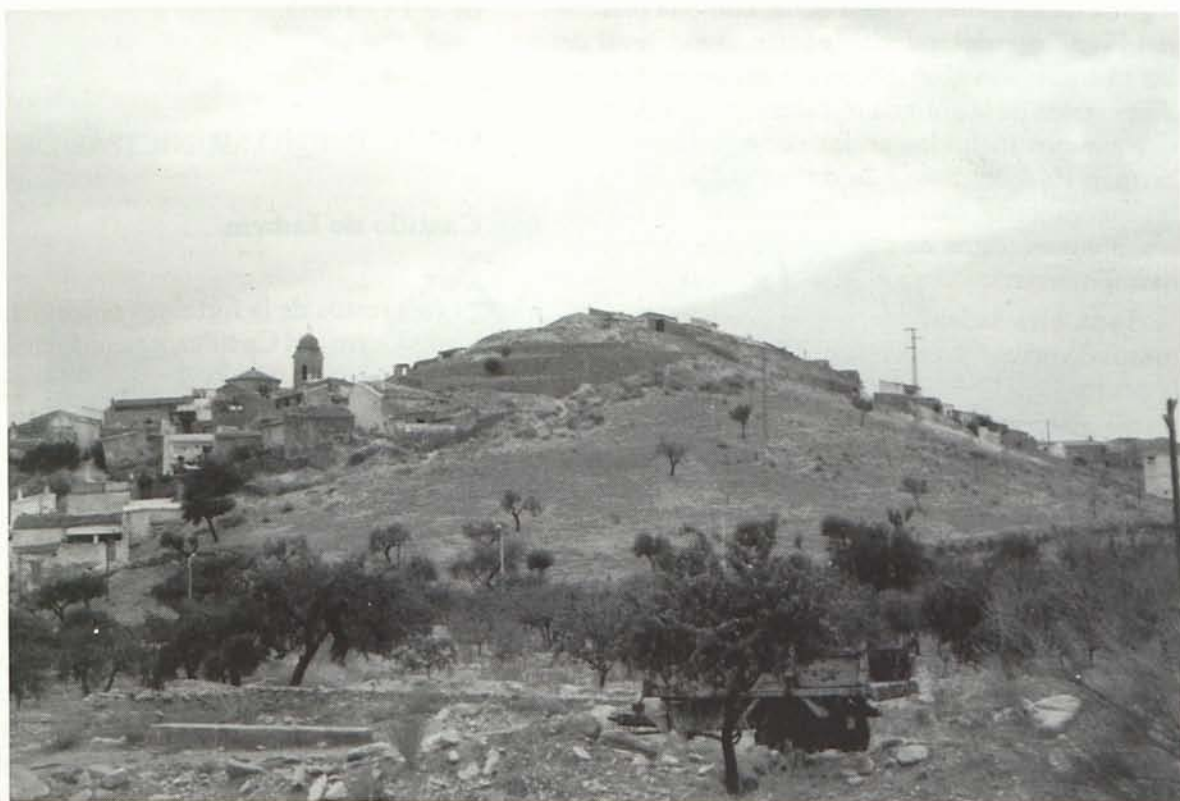
Castillo de Uleila del Campo.

Además del recerdo toponímico que queda en alguna de las calles de esta zona, como la placeta del Castillo, y del indudable trazado medieval de las mismas, son bien pocos los restos materiales apreciables de la antigua fortaleza, pudiendo quedar algunos incluidos en las construcciones que ocupan su solar. Sólo hemos llegado a ver, entre las escombreras existentes en la ladera N del cerro, algunos restos de muros y posibles torres de mampostería.

Toda esta ladera N se está aparatando con muros de mampostería rellenos de escombros, con la posible intención, al parecer, de crear unas terrazas ajardinadas en varios niveles. Sobre estas paratas ya ejecutadas se sitúa una gran escombrera que es en la que se aprecian los restos. Creemos que no está reñido con esta intención el sacar a la luz los restos del castillo del pueblo, dejándolos integrados en el nuevo urbanismo. En ocasiones da la impresión, como ocurre en otros muchos lugares, que de lo que se trata es de ocultar la historia de la localidad, porque lo que se ve, casi siempre unos simples muros de mampostería desmoronados, son una ruina sin valor, desconociendo incluso a veces que formaban parte de un monu-

Los escasísimos restos aparentes de esta fortaleza, no disponen de ningún tipo de protección legal, si bien, por tratarse de arquitectura militar, les sería de aplicación la disposición adicional 2ª de la Ley 16/85.

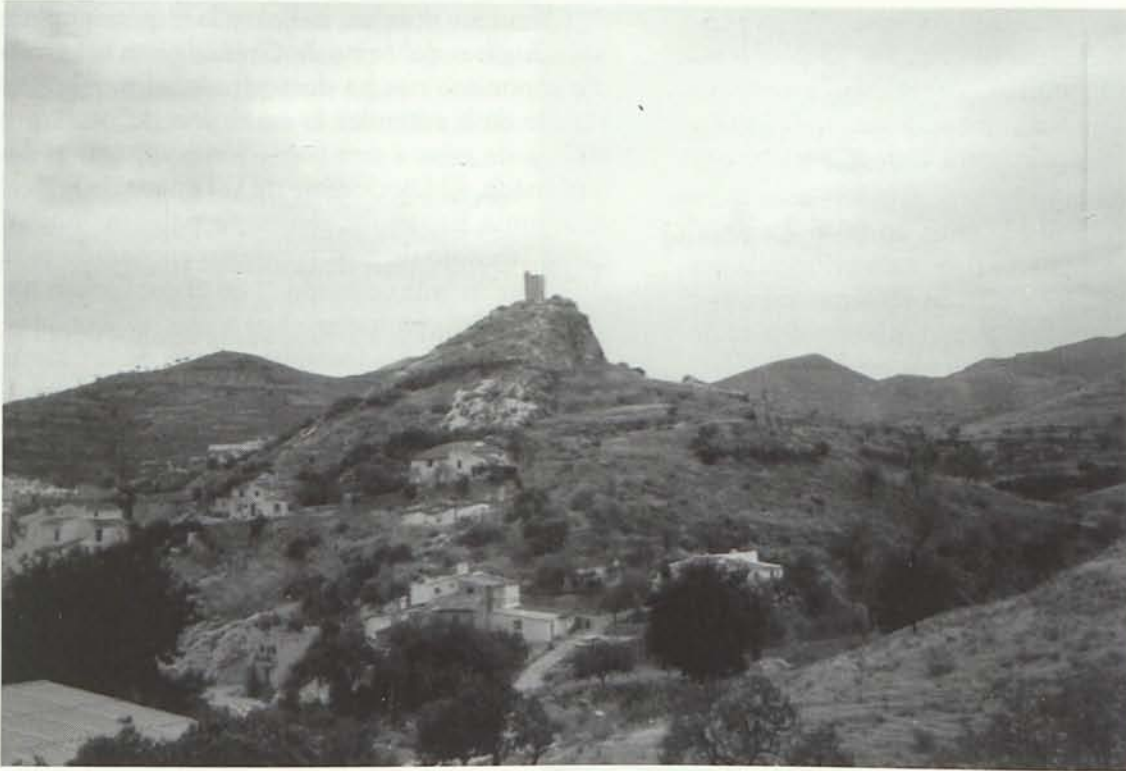
Castillo de  
Lubrín.

El castillo se situaba mayormente en la ladera S, donde quedan restos de muros y torres de mampostería pertenecientes al recinto exterior en su parte baja, así como abundantes paratas para la nivelación de las viviendas en toda esta pendien-

En la ladera N, se aprecian restos de murallas y torres de mampostería en la zona NE. En la parte alta, en el centro, se localiza un agujero circular excavado en la roca que por su parte superior tiene la boca construida de mampostería, disponiendo de una salida al N. En la parte baja de la ladera, junto a la rambla y al camino que rodean al cerro por el N, existe un complejo hidráulico, formado por una noria y una alberca, posiblemente construidos en época posterior.

El estado de conservación de este castillo es bastante malo, encontrándose abandonado y cubierto de vegetación. Los muros de mampostería se encuentran esparcidos por la ladera, confundándose con los rellenos compactados de las paratas originales. Hay gran cantidad de cerámica superficial de época medieval.

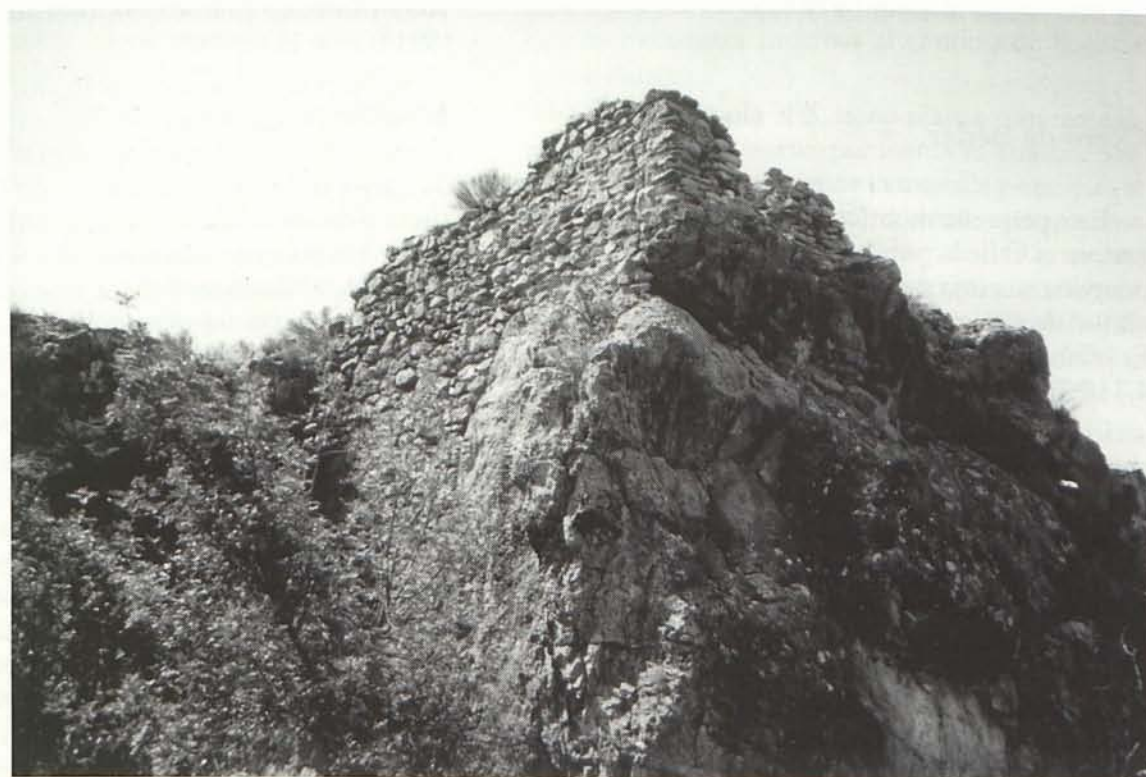
Castillo de los Moros (Bédar).

dida en dos terrazas a distinto nivel. Están formados por abundantes trozos de muros de mampostería, formando hiladas y tomada con mortero de cal, que se colocan en el borde de la fuerte pendiente existente en los lados SO-S-SE, mientras que al O-N-E, estos tramos de muros, con mayor entidad que los anteriores, se disponen uniendo las rocas cortadas a pico del agreste cerro. En la zona O-SE se aprecian también restos de torreones. No hay indicios de estructuras internas.

En el centro de la meseta, hacia el N, se localiza el aljibe. Su planta es rectangular con medidas interiores de 3,55 x 2,05 metros, siendo la orientación de sus lados mayores NNE-SSO. Está construido con muros de hormigón de cal, con espesores que varían entre 55 y 75 cm. Su lado O se sitúa en el encuentro de las dos paratas, por lo que está enrasado con el terreno de la superior, quedando los demás exentos. Por los indicios que restan, parece que se cubría con bóveda de mampostería.

El estado de conservación de estas ruinas es malo, estando todo abandonado y cubierto de vegetación. Existe gran cantidad de cerámica superficial de época medieval.

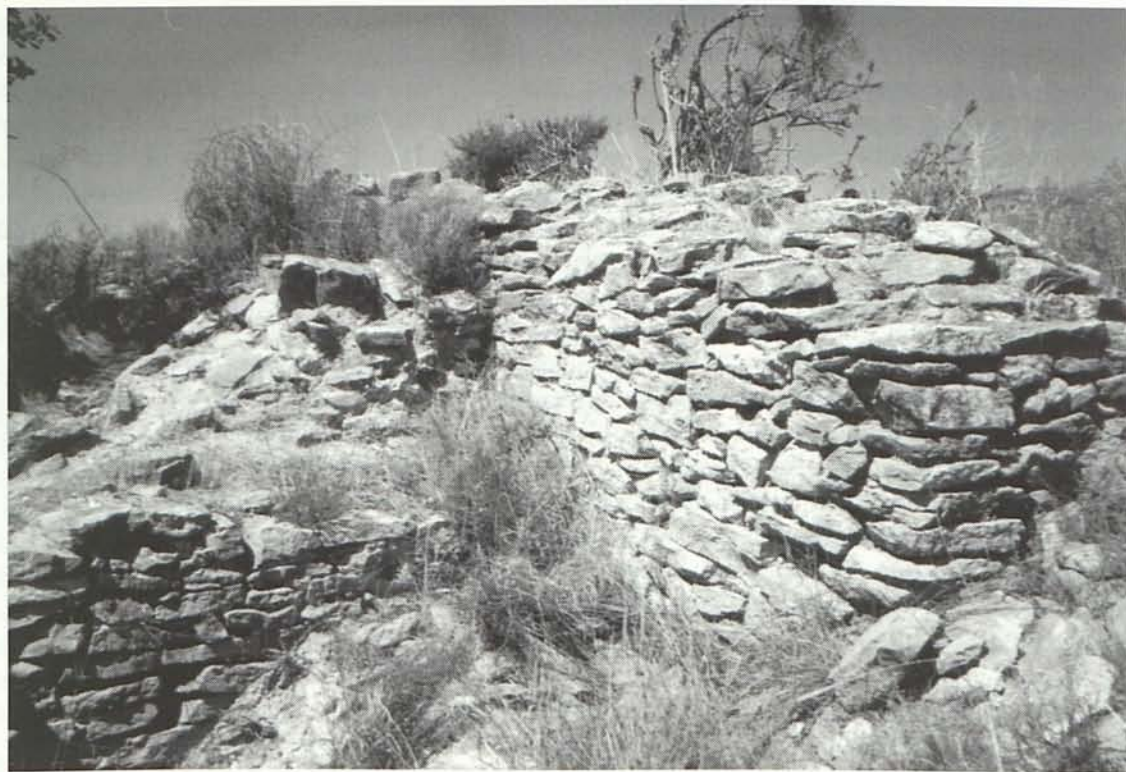
Castillico de  
Alfaix (Los  
Gallardos).

Los restos conservados dan idea de un recinto de planta romboidal irregular, con el ángulo más agudo situado al N, cercado por una muralla de mampostería de lajas, colocadas en seco, con espesores que oscilan entre 1,25 y 1,40 metros. La parte que da sobre el río Jauto es posible que tuviera sólo un simple peto defensivo, dado el fuerte escarpe de la roca. Lo que hoy queda conforma un espacio murado, sensiblemente en L, disponiendo en su trazado de dos torres huecas, una en el ángulo S y otra en el lateral SE. La altura máxima visible en la actualidad de estos muros llega en algún punto a superar los 2,00 metros, teniendo en cuenta que el relleno interior, producido por la acumulación de los materiales procedentes del derrumbe de la fortaleza, puede esconder mayores alturas conservadas de muralla.

El estado general de conservación de esta pequeña fortaleza es malo, encontrándose en la actualidad abandonado y cubierto de vegetación. El hecho de que esté construida con mampostería de lajas en seco, sin traba aparente de mortero y sin enfoscado exterior, hace que la degradación de sus muros sea mayor. Esto y los daños que las máquinas hayan podido causar en el monumento y en su entorno, hacen que sea urgente una inmediata intervención para su total recuperación y puesta en valor, excavando el recinto y consolidando los interesantes restos de esta construcción desconocida y, hasta hace pocas fechas, dada totalmente por perdida.

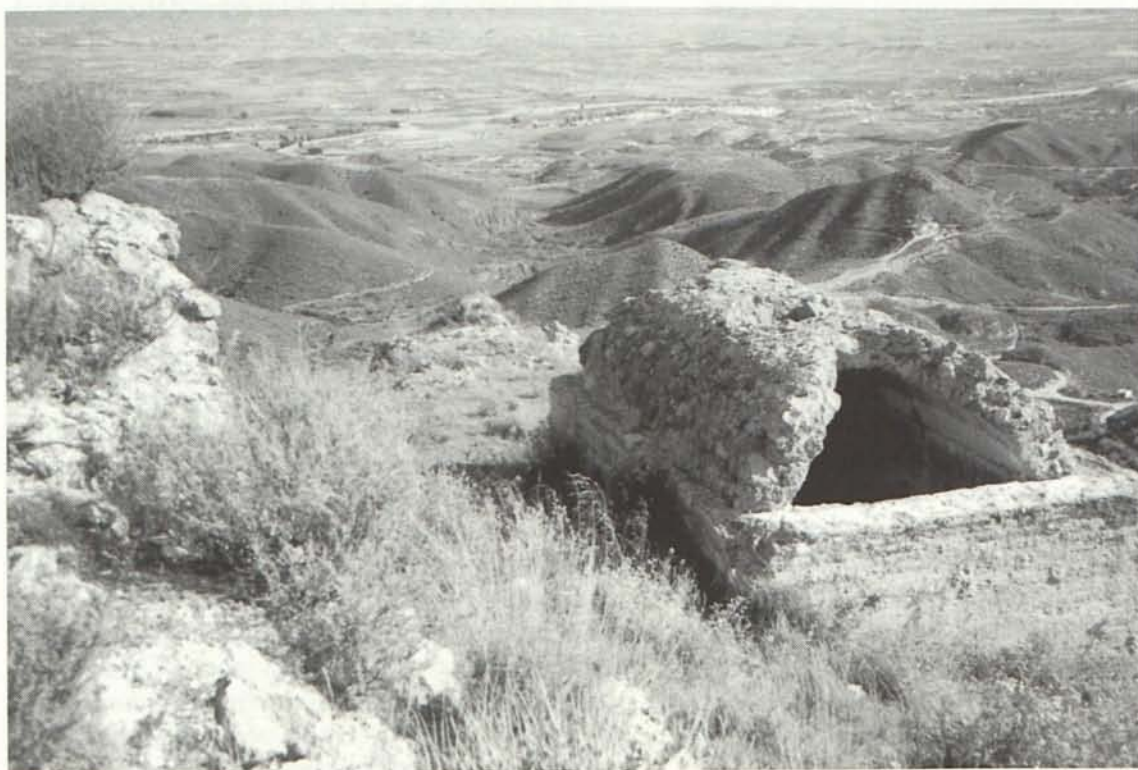
El cerro en el que se asienta tiene forma cónica, ligeramente alargada de E a O y con la cumbre redondeada. El castillo presenta, al menos, dos recintos claramente diferenciados, pudiendo, dados los restos materiales de muros que se conservan, definir perfectamente el trazado de ambos. El militar se encuentra situado en la cumbre del cerro, mientras que el ocupado por el poblamiento, que pudiera estar formado por más de uno, se desarrolla en las laderas SE y SO, principalmente en la primera. Ambas tienen una fuerte pendiente, por lo que tuvieron que asentarse en espacios aterrizados. Las restantes vertientes poseen una topografía que las hace prácticamente inhabitables.

Castillo de  
Cabrera  
(Turre).

El estado de conservación de este castillo es malo. Se encuentra todo abandonado y lleno de vegetación. La fuerte pendiente de las laderas hace que todo el material de construcción se encuentre esparcido por la misma, formando a veces montones, constituyendo un considerable grosor de material de relleno. Los dos aljibes están rellenos de escombros y basuras, presentando agujeros y desperfectos en sus bóvedas. Se encuentra por todo el conjunto gran cantidad de restos de cerá-

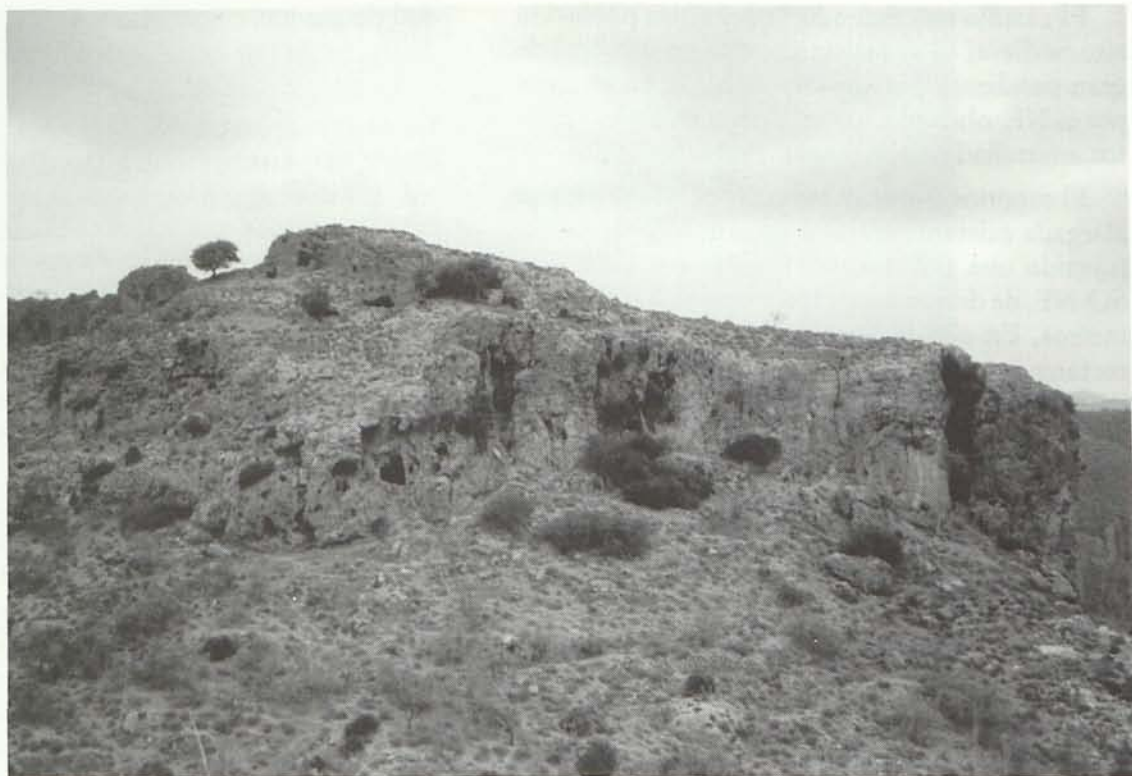
Castillo de Teresa (Turre).

En la zona más elevada del cerro se ubicaba el recinto militar, apreciándose una gran plataforma de mampostería sobre la que montaría una torre. No se observan restos aparentes de ningún aljibe, si bien, por el tipo de vegetación existente en algunas zonas podría intuirse su situación.

Todo el conjunto se encuentra en muy mal estado de conservación, abandonado y cubierto de vegetación. Las piedras de los muros y torres se esparcen por las laderas del cerro. Sería interesante un estudio arqueológico de este importante yacimiento medieval.
