NOTAS PARA EL ESTUDIO DE LA ARQUITECTURA MILITAR EN LA ZONA DE LA AXARQUÍA ALMERIENSE (SIGLOS VIII AL XVIII) (2)

MARIANO MARTÍN GARCÍA
Arquitecto Técnico. Universidad de Granada

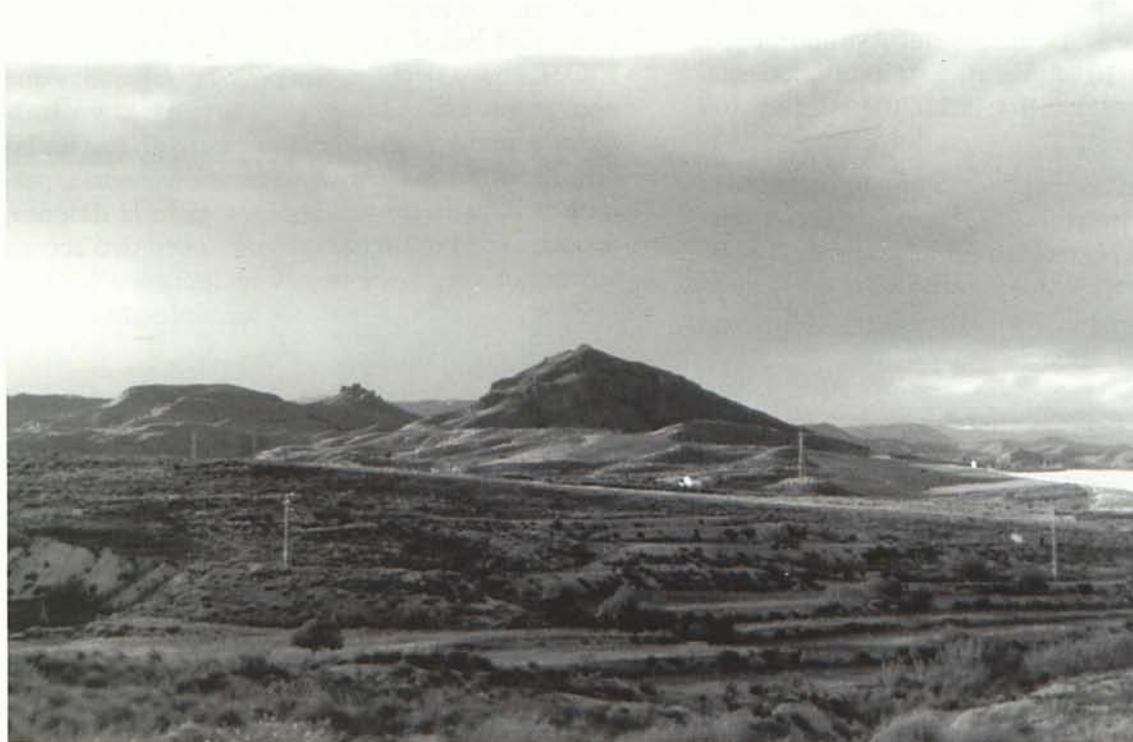
Cabezo de María (Antas).

Este cerro, al igual que el de la Ermita de San Miguel, debió estar habitado en distintas épocas, entre ellas la medieval ya que por sus laderas se encuentran restos de cerámica superficial que lo confirman. Además, podemos observar restos de muros en la ladera E y de posibles torreones en el ángulo NE, existiendo grandes acumulaciones de piedras en ambas orientaciones, así como varios espacios para habitaciones talladas en la roca de las laderas del cerro.

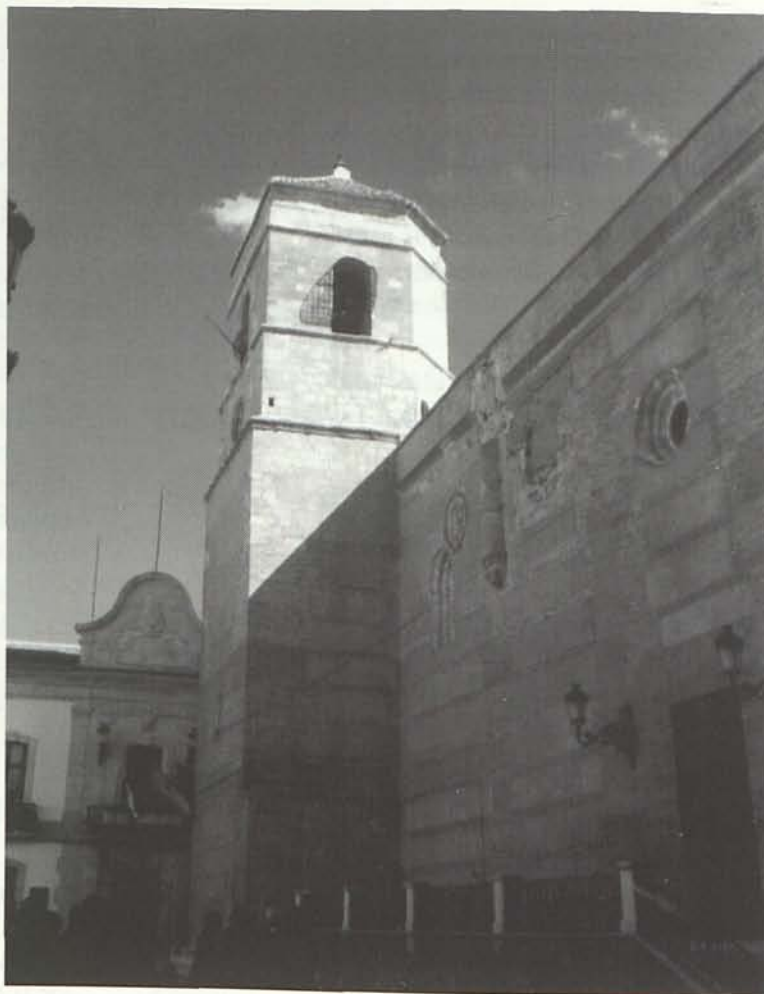
La de Vera está formada por una planta rectangular de gruesos muros, construidos con cajones de mampostería enmarcados por machones y verdugadas de ladrillo, presentando algunos el rejuntado de llagas, mientras que en otros los

Iglesia-fortaleza de la Encarnación (Vera).

mampuestos se encuentran ocultos por un enfoscado. Los lados mayores tienen una orientación E-O. La nave se cubre con bóvedas rebajadas que apoyan en arcos fajones apuntados, cuyo trasdosado de nivel, con ligera pendiente hacia los lados mayores para la evacuación de las aguas, permite utilizar la terraza superior para la defensa, resguardada por un parapeto. El primitivo acceso al interior era el que hoy se encuentra a los pies del templo, en la fachada O, formado por un arco de medio punto adovelado.

En las cuatro esquinas de la mencionada planta se disponen otras tantas torres cuadrangulares, construidas con el mismo material descrito. Tienen igual altura que la nave y, mientras en los dos tercios inferiores las esquinas son de ladrillo, en la zona alta son de sillería, siendo fingida en la última parte. Su interior, hueco y con dos pisos de altura, contiene habitaciones abovedadas, cubriéndose la baja con un bellissimo ejemplar octogonal, cuyos ocho paños están construidos con ladrillo, dejando trompas del mismo material en los ángu-

El edificio presenta ampliaciones y añadidos de épocas posteriores en los laterales E y S que enrasan sus paramentos con las de las torres NE y SE, así como modificaciones en la fachada N, donde se abrieron la actual entrada principal y los óculos, luego transformados en ventanas, así como algunos motivos decorativos renacentistas en la parte alta. Sobre la torre situada en el ángulo NE se construyó, tras la expulsión de los moriscos, el actual cuerpo de campanas.

El conjunto de la iglesia ha sido recientemente restaurado, siguiendo en líneas generales unos acertados criterios de intervención, siendo quizás lo más llamativo de ella la sillería fingida ejecutada, en las esquinas de los torreones.

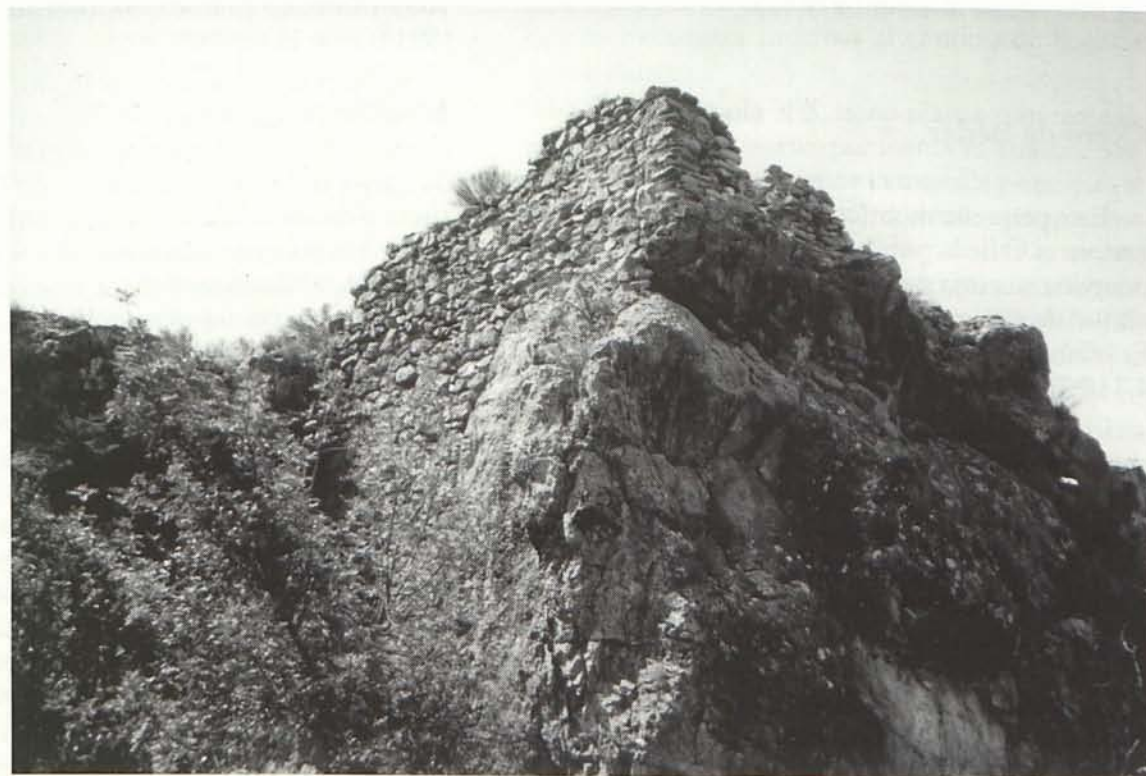
Castillo de los Moros (Bédar).

dida en dos terrazas a distinto nivel. Están formados por abundantes trozos de muros de mampostería, formando hiladas y tomada con mortero de cal, que se colocan en el borde de la fuerte pendiente existente en los lados SO-S-SE, mientras que al O-N-E, estos tramos de muros, con mayor entidad que los anteriores, se disponen uniendo las rocas cortadas a pico del agreste cerro. En la zona O-SE se aprecian también restos de torreones. No hay indicios de estructuras internas.

En el centro de la meseta, hacia el N, se localiza el aljibe. Su planta es rectangular con medidas interiores de 3,55 x 2,05 metros, siendo la orientación de sus lados mayores NNE-SSO. Está construido con muros de hormigón de cal, con espesores que varían entre 55 y 75 cm. Su lado O se sitúa en el encuentro de las dos paratas, por lo que está enrasado con el terreno de la superior, quedando los demás exentos. Por los indicios que restan, parece que se cubría con bóveda de mampostería.

El estado de conservación de estas ruinas es malo, estando todo abandonado y cubierto de vegetación. Existe gran cantidad de cerámica superficial de época medieval.

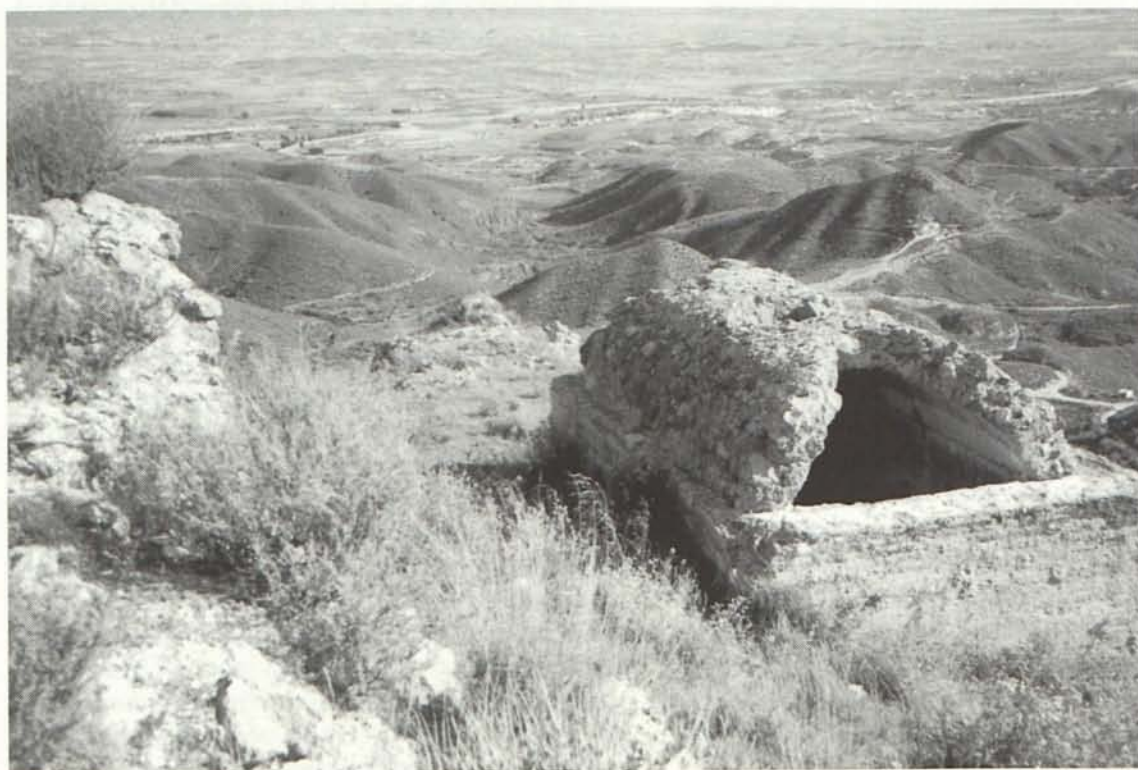
El cerro en el que se asienta tiene forma cónica, ligeramente alargada de E a O y con la cumbre redondeada. El castillo presenta, al menos, dos recintos claramente diferenciados, pudiendo, dados los restos materiales de muros que se conservan, definir perfectamente el trazado de ambos. El militar se encuentra situado en la cumbre del cerro, mientras que el ocupado por el poblamiento, que pudiera estar formado por más de uno, se desarrolla en las laderas SE y SO, principalmente en la primera. Ambas tienen una fuerte pendiente, por lo que tuvieron que asentarse en espacios aterrizados. Las restantes vertientes poseen una topografía que las hace prácticamente inhabitables.

Castillo de Cabrera (Turre).

El estado de conservación de este castillo es malo. Se encuentra todo abandonado y lleno de vegetación. La fuerte pendiente de las laderas hace que todo el material de construcción se encuentre esparcido por la misma, formando a veces montones, constituyendo un considerable grosor de material de relleno. Los dos aljibes están rellenos de escombros y basuras, presentando agujeros y desperfectos en sus bóvedas. Se encuentra por todo el conjunto gran cantidad de restos de cerá-

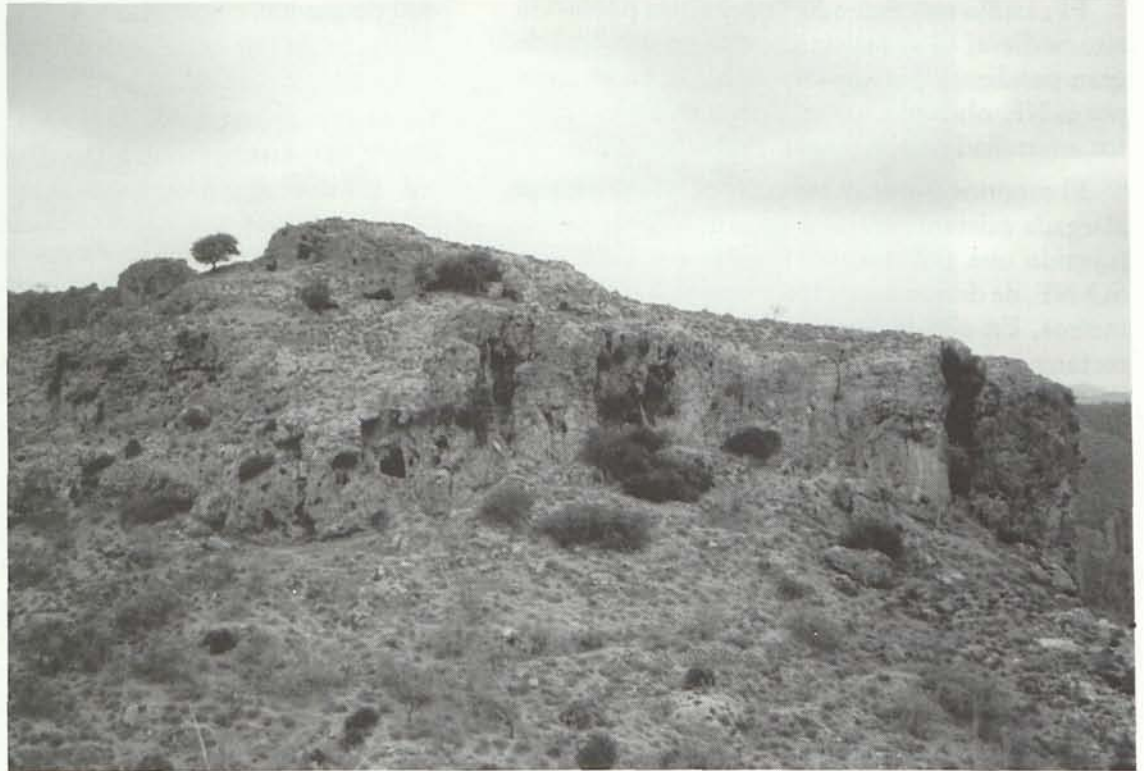
Castillo de Teresa (Turre).

En la zona más elevada del cerro se ubicaba el recinto militar, apreciándose una gran plataforma de mampostería sobre la que montaría una torre. No se observan restos aparentes de ningún aljibe, si bien, por el tipo de vegetación existente en algunas zonas podría intuirse su situación.

Todo el conjunto se encuentra en muy mal estado de conservación, abandonado y cubierto de vegetación. Las piedras de los muros y torres se esparcen por las laderas del cerro. Sería interesante un estudio arqueológico de este importante yacimiento medieval.
