SECCIÓN DE PATRIMONIO

NOTAS PARA EL ESTUDIO DE LA ARQUITECTURA MILITAR EN LA ZONA DE LA AXARQUÍA ALMERIENSE (SIGLOS VIII AL XVIII). (5ª PARTE). DEL CASTILLO DE SAN PEDRO A LA TORRE DE LOS LOBOS

MARIANO MARTÍN GARCÍA
Arquitecto Técnico. Universidad de Granada

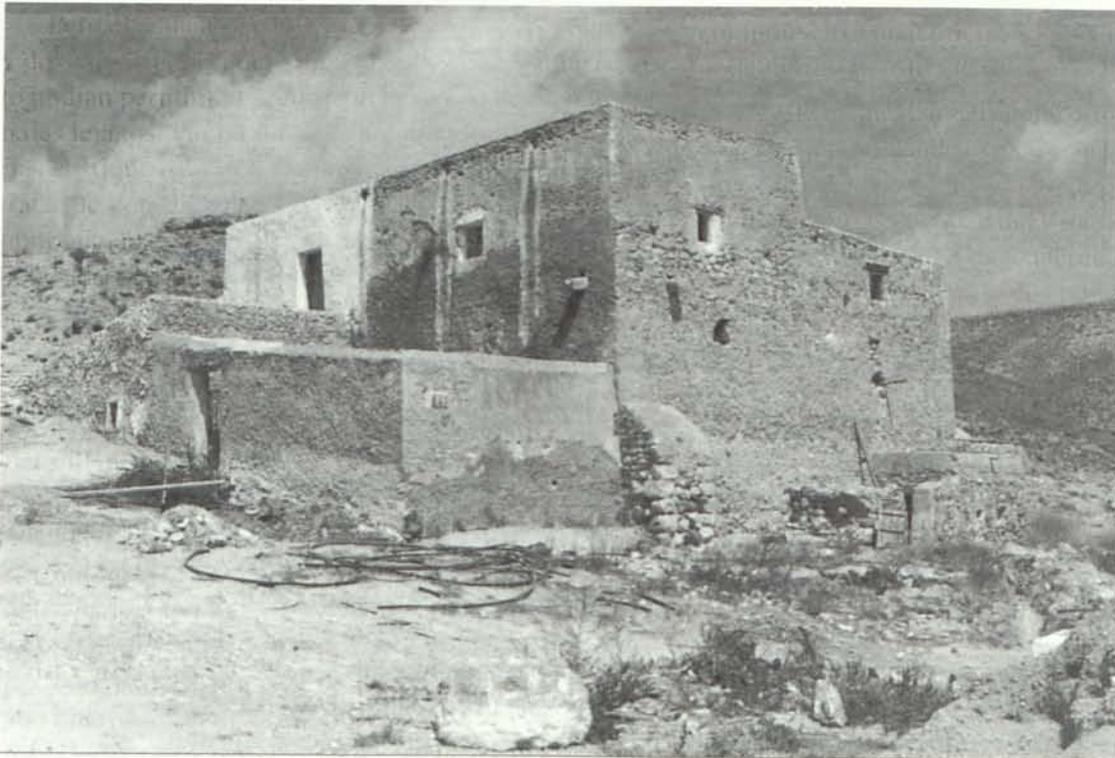
1. Cortijo del Plomo (Níjar)

Lo que conocemos como Cortijo fortificado de la Rambla del Plomo, es un edificio rectangular de una planta, si bien su mitad E presenta una doble altura debido a la pendiente del terreno. Sus muros están contruidos con fábrica de mampostería, formando hiladas irregulares. En su esquina SE, podemos observar un contrafuerte en su parte baja, así como dos gárgolas a mitad de su altura, una a cada lado de la misma. Sólo se aprecian ventanas en la segunda planta, mientras que en la baja, aparecen dos huecos en su fachada N y uno en la E medio cegada, al parecer antiguas troneras.

La portada principal de acceso a la planta baja se sitúa en la fachada S, tras una tapia, estando formada por un hueco recercado con jambas y dintel de sillería. El interior de esta planta baja está constituido por dos salas paralelas abovedadas, con dirección E-O y excavadas en la roca por su parte izquierda. La primera de ellas, la S, conserva trozos de la bóveda original, si bien el resto presenta un encofrado de

cañas con igual forma, disponiendo de dos arcos fajones, transversales a ella. La orientada al N, a la que se accede desde la anterior, a perdido la bóveda, aunque quedan vestigios de sus arranques, habiendo sido sustituida por dos pilares centrales que, junto con los muros, sirven de apoyo a una estructura plana, formada por rollizos de madera. La planta alta ocupa toda la superficie del edificio, accediéndose a ella por una puerta situada en la zona izquierda de la misma fachada, no habiendo sido posible entrar en ella. Toda la construcción se cubre, actualmente, con una terraza plana a varios niveles.

Es posible que las dos estancias de la planta baja constituyeran el primitivo edificio, cubriéndose con una terraza que evacuara el agua mediante las gárgolas existentes y se defendiera a través de la tronearas mencionadas. Esta primera construcción podría datar de finales del siglo XVI o principios del siguiente, ampliándose el edificio en los últimos años del siglo XVIII, como parece indicar una inscripción existente en uno de los pilares de la sala interior de la planta baja.

El actual edificio sufrió una intervención en 1982, en la que se enfoscaron con cemento las partes bajas de la fachada S, al haberse perdido el llagueado de su fábrica. A fines de la década de los noventa, ha vuelto a intervenir en él, quizás debido a un cambio en la propiedad del mismo. Actualmente, el edificio carece de declaración específica en el Registro

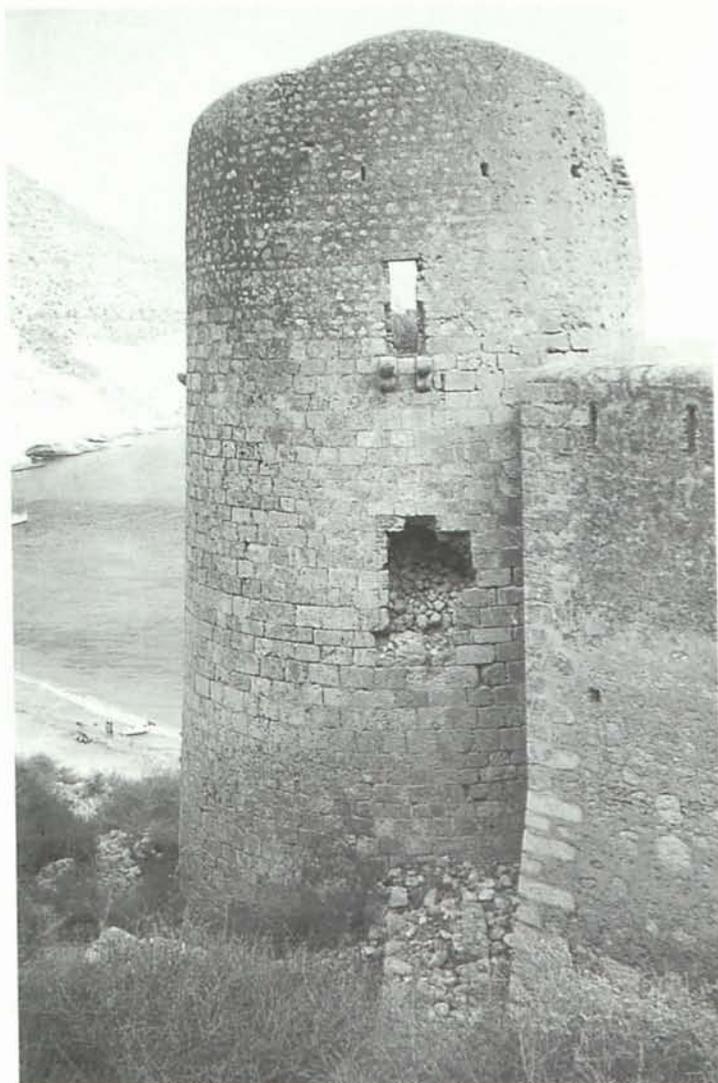
2. Torre de San Pedro (Níjar)

La torre que se construyó tenía planta circular y figura troncocónica, disponiendo de un leve talud. Se ubica en una pronunciada pendiente, siendo la mitad inferior maciza y disponiendo en la superior de una planta y terraza, rodeada ésta de un parapeto. Sus muros exteriores son de sillería, estando rellenos interiormente por mampuestos, tierra y cal, ésta en escasa proporción, siendo el grosor de los mismos a la altura de planta baja de 2,40 metros.

Su acceso se hacía a través de un hueco situado al O-NO, formado por un pasadizo adintelado con los ángulos redondeados por molduras. A dicho hueco se accedía mediante una escalera de obra que montaba sobre un muro y que terminaba a unos tres metros del paramento de la torre. A partir de allí, mediante un puente levadizo, cuya hendidura para el acople del tablero se aprecia en el exterior del hueco de entrada, se pasaba al interior de la estancia. Dicha sala tiene un diámetro de 5,50 metros, estando cubierto por una cúpula de sillería, cuyo arranque se encuentra a 2,10 metros del pavimento de lajas de piedra, del que quedan importantes restos. En el interior de la estancia encontramos, además, al E-SE, frente a la puerta de entrada, una gran abertura de 1,20 metros de anchura y 0,80 en el extremo exterior, cubierta con una bóveda rebajada en derrame y con sus muros en esviaje, disponiendo de una tronera en el de cierre; otro hueco de puerta al O-SO, formado por una bóveda de medio punto, que comunica con el resto de la actual fortificación, construida en época posterior, como luego veremos. Frente a ella, al N-NE, está el acceso a la escalera por la que se sube a la terraza, embutida en el muro exterior y con un ámbito de 0,85 metros. Ésta, se encontraba cubierta con bóveda, de la que queda intacta la parte inferior, disponiendo de una tronera abierta en su muro exterior.

La terraza superior tiene un diámetro interior de 8,05 metros, cerrándose con un parapeto perimetral de 0,85 metros de espesor. En la mitad opuesta, la SE, se abren en el muro cuatro amplias troneras para artillería, tres dirigidas hacia el mar y una hacia la playa. Al O-NO, sobre la puerta de acceso a la torre, encontramos otro hueco de paso que vuela hacia el exterior, sobre ménsulas, formando un matacán con ladronera para la defensa de la entrada.

Hoy día, el castillo se encuentra en ruinas y abandonado, siendo utilizado como albergue por una colonia de ocupas. La torre, tiene cegada la antigua puerta de acceso, rellenando el hueco con mampuestos en seco para convertirla en ventana, habiendo perdido la jamba exterior derecha. La cúpula que cubre la estancia, se encuentra ennegrecida por los fuegos que se han hecho en el interior de la misma, si bien conserva buena parte de su pavimento original. Pero los mayores daños los presenta en la terraza superior, donde se encuentra caído el parapeto del lado S y la mayor parte de la bóveda de escalera que llega a ella. Exteriormente, en la mitad maciza de la fachada S-SE, se han perdido gran cantidad de sillares, estando el resto con falta de rejuntado, en especial en el encuentro del paramento de la torre con la primitiva batería, quedando visto el relleno interior de la misma. En este punto, la torre presenta una importante grieta vertical, producida por un deslizamiento de la misma. De igual forma, faltan sillares alrededor de la puerta que comunica la torre y la batería, algunos de ellos caídos en los últimos diez años ya que aparecen en las fotografías del estudio de Gil Albarracín. El muro de la escalera exterior de acceso hasta el puente levadizo está derribado, conservándose sólo la base.

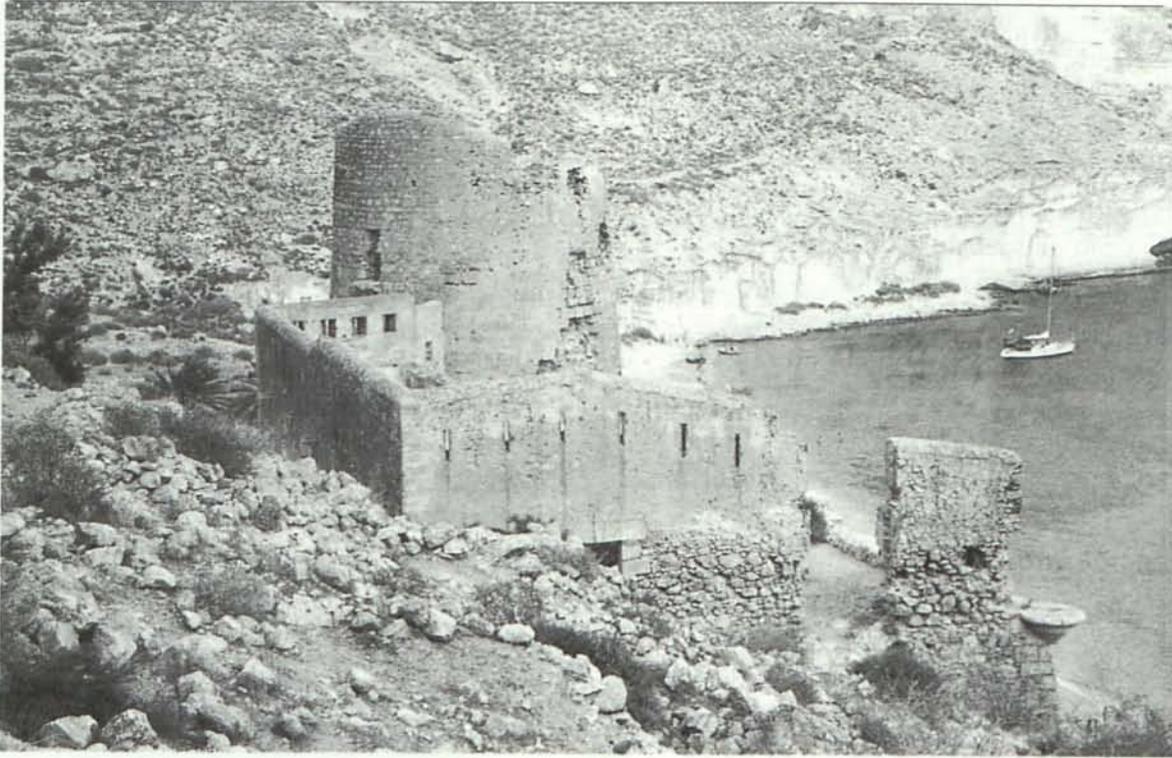
3. Castillo y torre de San Pedro (Níjar)

Ésta ampliación se aprecia perfectamente, al menos, en el paramento exterior del muro S de la actual batería. En él observamos, en su parte central, una junta vertical que separa, por su derecha, una hilada de sillares, correspondiente a la esquina reforzada del muro del primitivo baluarte levantado a finales del siglo XVII, mientras que por su izquierda, presenta un muro de mampostería de la ampliación del XVIII. Dicho muro, presenta sus mampuestos e hiladas menos cuidadas que el antiguo, incluso

se observa como el rejuntado de aquel se encuentra en peor estado que en éste, lo que nos induce a pensar que puede tratarse del primitivo enfoscado del paramento. Incluso se distingue una clara diferencia entre las molduras de junquillo que coronan ambas partes del muro, estando las de la ampliación, que parte de la que formaba la esquina antes mencionada, en mejor estado de conservación y más niveladas. Sobre esta moldura se sitúan otros dos troneras para la artillería, ampliando las cuatro ya existentes, si bien el plano de Crame sólo aparecen un total de cinco.

En la esquina SO del nuevo proyecto, se incluye una garita circular, volada sobre el paramento por una peana de sillería, quizás para la vigilancia del camino que, por el O, llegaba hasta el castillo y que es igual a la existente en el de San Juan de los Terremos. En la mitad meridional de la fachada O, aparecen cinco troneras para fusilería, cubiertas por un

En cuanto a la batería, construida en varias épocas y con distintos tipos de mamposterías, presenta una fachada S que se encuentra en buen estado, si bien tiene socavada toda su base por debajo del muro ataluzado y ha perdido gran parte de los merlones de

las troneras, la garita de la esquina y la gárgola izquierda. La fachada O, tiene roto el muro sobre la puerta de acceso que se abrió en el siglo XIX, así como falta de rejuntado de sus mamposterías vistas. Las fachadas N y E, por su orientación, se encuentran en mejor estado, habiendo perdido dos de sus cinco gárgolas.

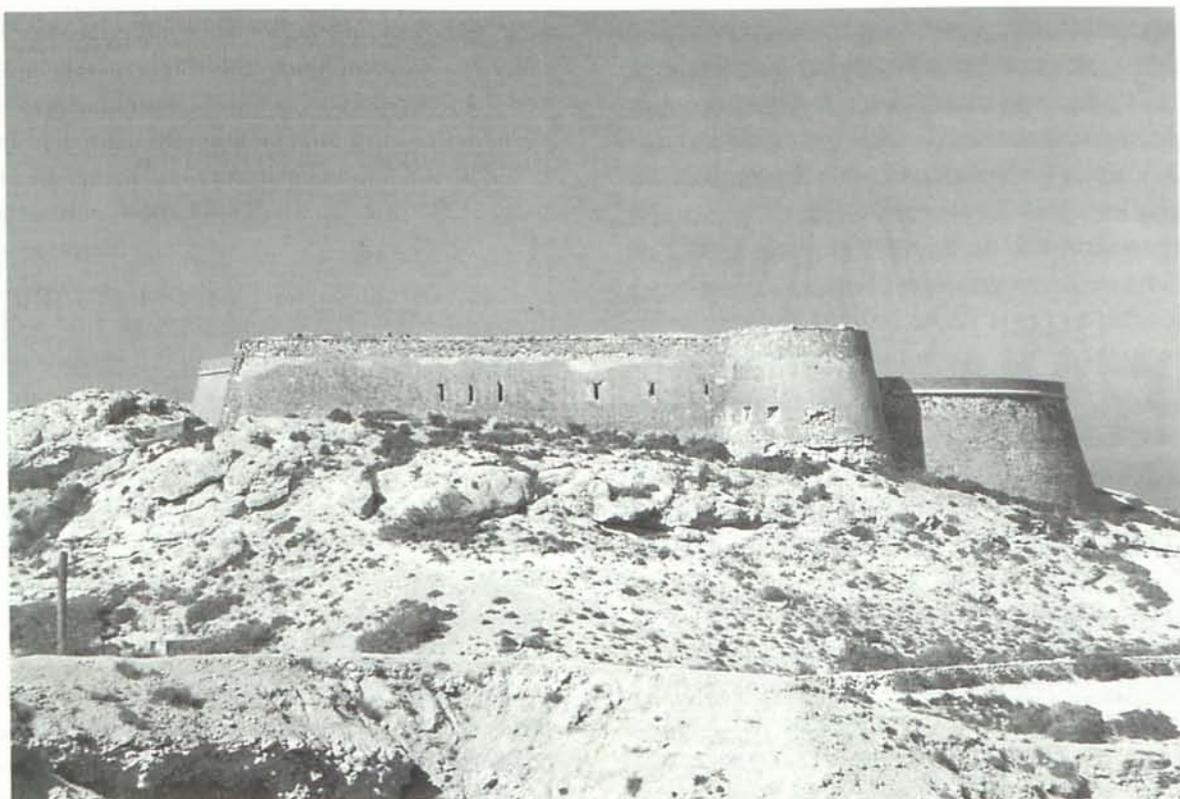
4. Bateria de Rodalquilar (Níjar)

La batería consta de un recinto rectangular de 31,50 x 30,00 metros, con hornabeque en su fachada principal, orientada al O y dos torres semicirculares en las esquinas SE y SO, de 2,80 metros de radio. De los dos extremos interiores de la herradura de la fachada principal, partían sendos muros que, a modo de barbacana, formaban originalmente un ángulo, dejando entre ellos y el hornabeque un espacio trapezoidal, llamado tambor, que estaba ocupado por un patio y un foso rectangular ante la puerta del fuerte, de 5,60 x 3,00 metros, hoy no visible ya que, presumiblemente, debe estar relleno de tierra. Al E de esta construcción, dando frente al mar y separado de ella por un foso de 2,50 metros, se dispone una gran batería semicircular para la artillería, de 14,00 metros radio y menor altura que el resto del edificio.

Todo está construido con unos buenos muros ataluzados de mampostería, con llagueados enrasados de mortero de cal que cubre casi la piedra. Dichos muros están taladrados en su planta baja por un total de 37 aspilleras alargadas para su defensa, construidas de ladrillo y repartidas por las distintas estancias, si bien se concentra más cantidad en torno a la puerta de acceso. Rematando el talud se situaba una moldura de medio bocel sobre listel, ejecutada con piedra caliza, sobre la que monta un peto de 2,00 metros de altura, que rodea el perímetro de la azotea superior, construido con fábrica de mampostería de mala calidad, de piedras de pequeño tamaño y mortero muy pobre, con todo el paramento enlucido, en el que se abren gran cantidad de troneras alargadas que se cubren, a modo de dintel corrido, por dos hileras de ladrillo con pendiente hacia el interior. La terraza de la batería semicircular se cierra con un grueso peto de 0,75 metros de altura. Todas las esquinas y los ángulos se encuentran reforzadas con sillería.

El hueco de acceso principal al interior del edificio se hace a través de una puerta de dos hojas situada al O, en el centro del hornabeque. Dicho hueco, de 2,40 metros de ancho, se encuentra rehundido del paramento ataluzado de la fachada para que acoplara la tabla del puente levadizo, quedando sobre la puerta restos de los agujeros de los mecanismos que

No hemos visitado el castillo por su interior, por lo que desconocemos su estado de conservación y en que consistieron las obras realizadas en él por su actual propietario. Exteriormente, el peor aspecto lo presenta la fachada S, ya que ella no se ha intervenido y ha perdido todo el parapeto de la terraza, incluida la moldura de piedra. Presenta recrecidos de mampostería en todo el coronamiento y tiene tapiados con el mismo material algunos huecos anteriores, no originales. Algunas de las troneras se encuentran cegadas y otras se han convertido en ventanas al perder los ladrillos de sus jambas. En la fachada E, el peto de la batería se ha ejecutado con fábrica de bloques de cemento, revestido con mortero del mismo material. En cuanto a la fachada E, se han convertido en amplias ventanas todas las antiguas troneras, el peto se ha realizado igual que el anterior y se ha enfoscado todo el paramento, habiendo perdido la fisonomía original de la mampostería, ya que entonces esta-

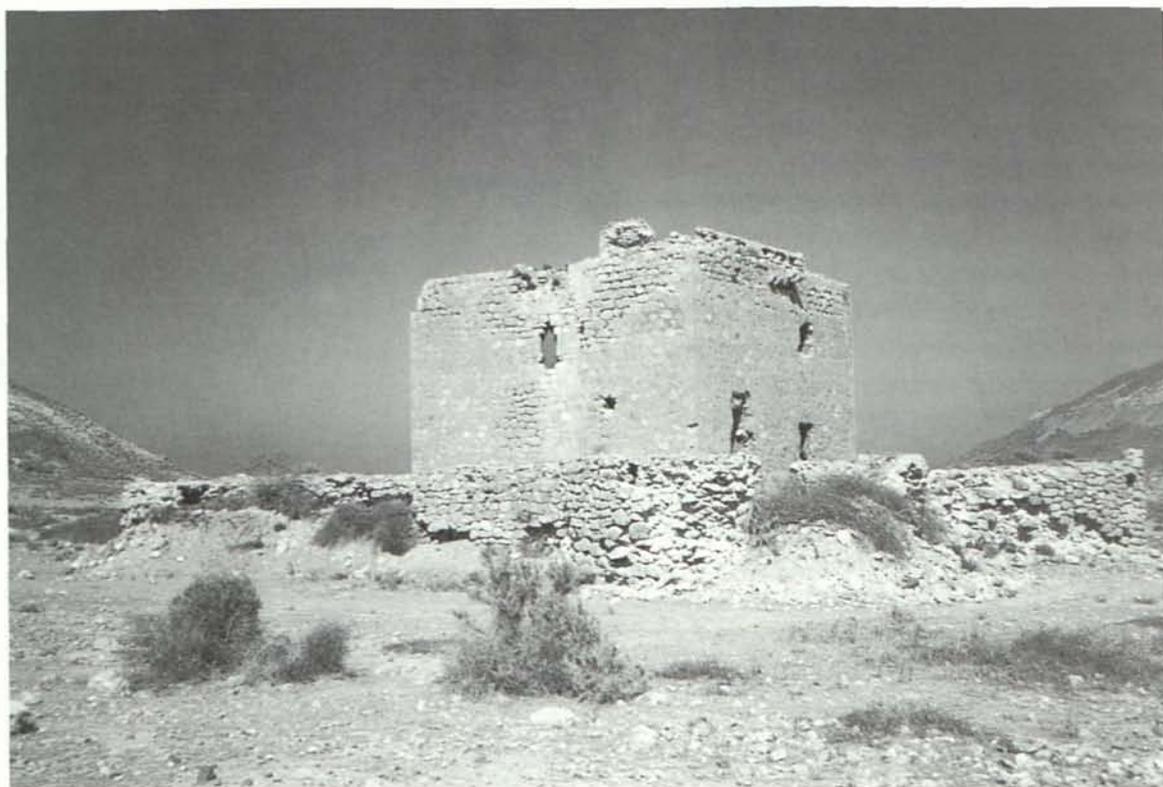
5. Castillo de Rodalquilar

La fortaleza que ha llegado hasta nosotros, consiste en una gran torre de homenaje, de planta sensiblemente rectangular, de medidas 14,00 x 13,30 metros, correspondiendo la dimensión mayor a la orientación N-S. Su altura es de unos 12,00 metros, estan-

do formada por tres niveles de piso y una terraza superior. Los muros exteriores, de 2,80 metros de espesor, están contruidos con fábrica de mampostería, estando reforzadas sus esquinas con sillería, constituyendo este mismo material los dinteles y las jambas de los huecos abiertos en ellos.

Exteriormente, la torre del homenaje tiene roto el peto de la terraza y parte de los ménsulas de los matacanes, así como la garita de salida de la escalera. Los paramentos de sus fachadas presentan como imperfectos el rejuntado de algunas zonas de la sillería, roturas en jambas y dinteles de los huecos de entrada y ventanas, faltando las rejas que cerraban estas últimas.
